Omläggning av allmänna vägnätet, Kiruna

Arkeologisk utredning etapp I och II, 2006,
Jukkasjärvi sn, Kiruna kommun, Lappland, Norrbottens län

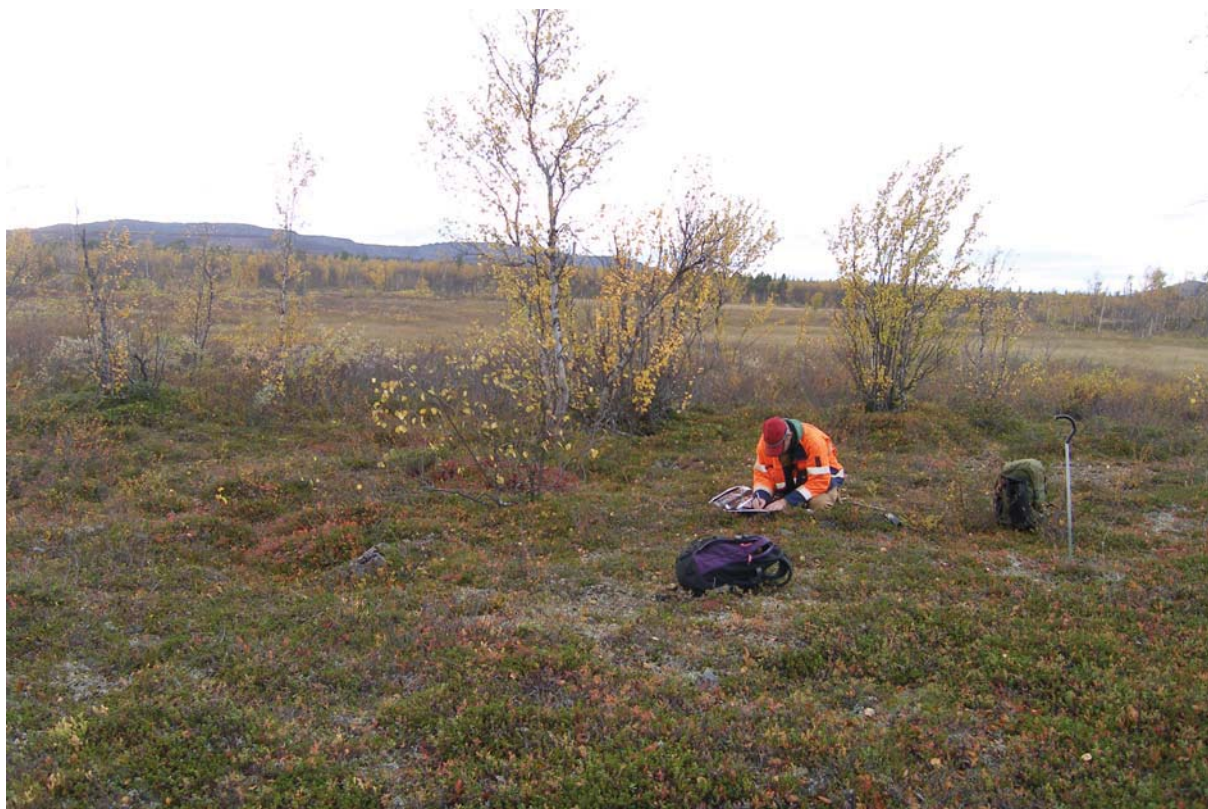
Foto framsida: Lokal 443, barktäkt från NV, Nbm Acc nr: 2006:1013:3, © Norrbottens museum.
