Rapport 2012:21

## Väg 99, 395, E10 Svappavaara - Kaunisvaara

Arkeologisk utredning i samband med planerad upprustning och breddning av väg 99, 395 och E10, sträckan Svappavaara –Kaunisvaara. Kiruna kommun och Pajala kommun. Norrbottens län

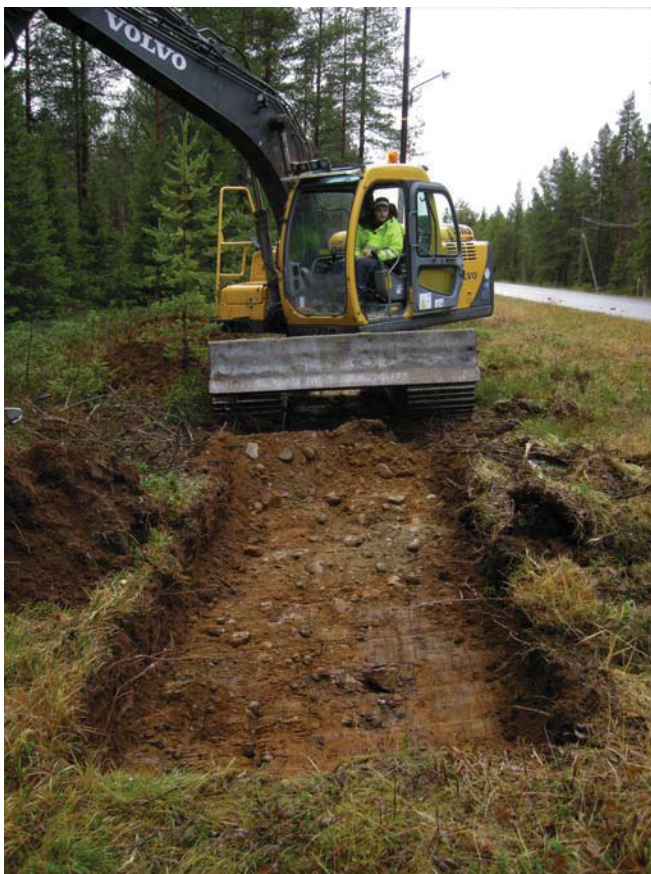
*Ett av de 6 lägena för grävmaskin. Grävmaskinsschakt vid väg 395, i södra utkanten av Lovikka nära Raä Junosuando 184:1 (Fyndplats) där ett nordbottniskt redskap påträffats i ett potatisland. Nbm acc nr 2012:70:50 © Norrbottens museum. Foto från S. Fotograf: Olof Östlund.*

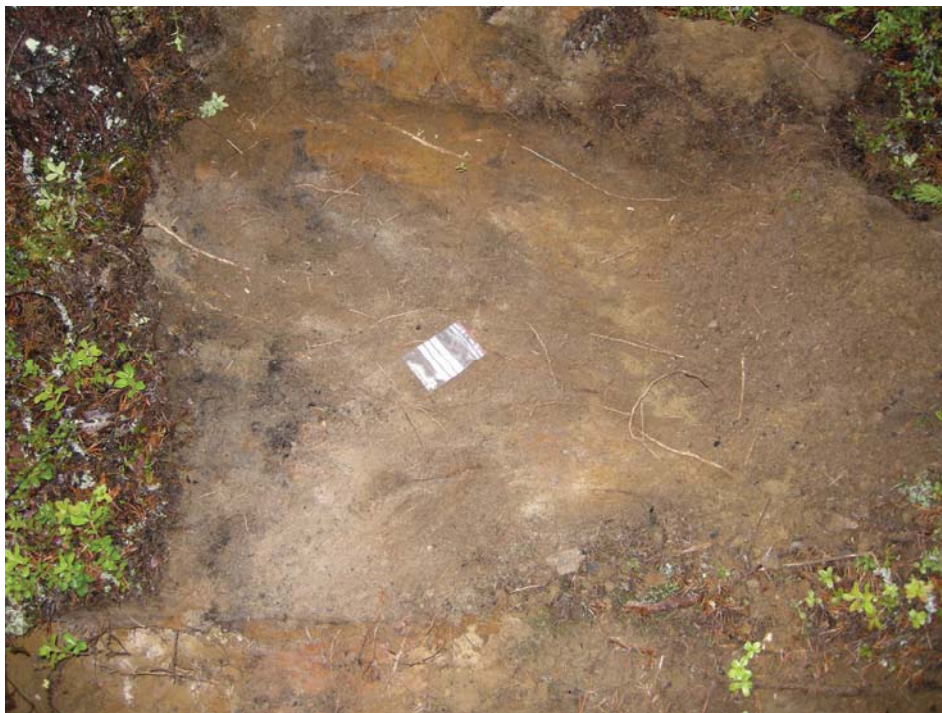
Ny nr 6: Boplats. En ruta avtorvades för säkerställande om status på de enstaka brända ben som påträffats i tätkant. Här under torven fanns en mörkfärgning med fler brända ben, sot och träkol. I nederkant av bild syns kant på täkt. Foto från SSV. Nbm acc nr 2012:70:56 © Norrbottens museum. Fotograf: Åsa Lindgren.

- **Nr 6: Boplats** (bilaga 3:12, bilaga 4:5). Platsen påträffades i kanten av en liten sandtäkt drygt 200 m från Raä Pajala 40:6 i ”Tervaniemi stenåldersboplats”, mellan Tervaniemi och Juhonpieti. Eftersom benen påträffats nedanför raskanten avtorvades en yta 1 x 1 m ovanför raskanten för att avgöra platsens status. En mörkfärgning framkom, troligen en rest av en anläggning, härd eller avfallsgrop.
- **Nr 16: Härd** (bilaga 3:2)  
Härden påträffades i sydslutningen av ett berg med utsikt mot ett myrområde 300 m söderut.

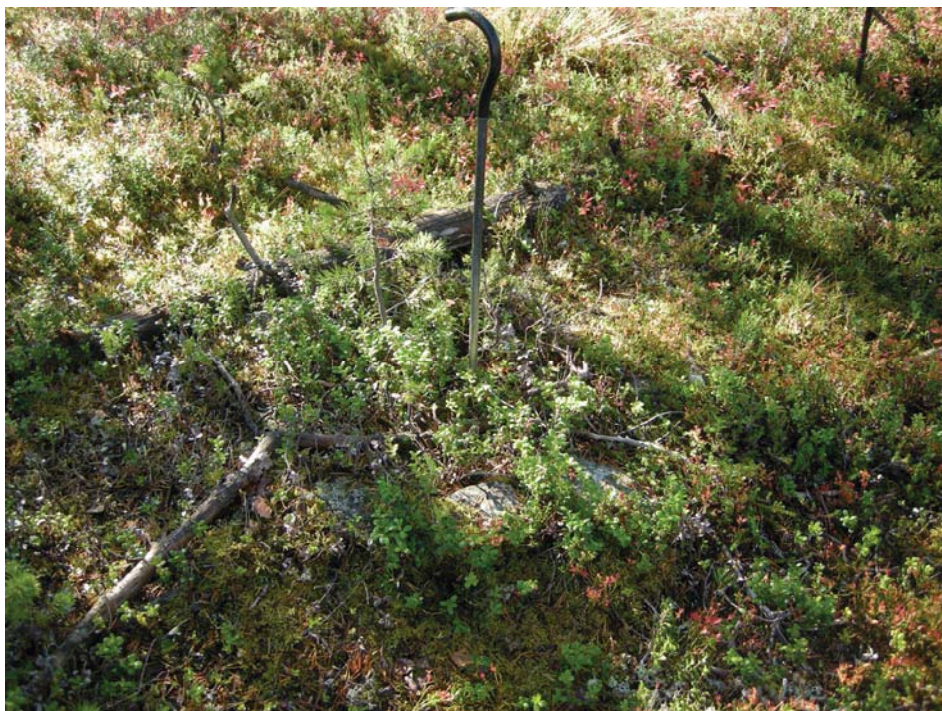
Ny nr 16: Härd. Sond stående mitt i härden. Foto från SSV. Nbm acc nr 2012:702:29 © Norrbottens museum. Fotograf: Frida Palmbo.

| 16 | Härd | <p><b>Härd</b>, oval, 1,05x0,85 (VNV-OSO) och intill 0,1 m h. Bestående av 8 synliga kantstenar, 0,1-0,25 m st. Vid sondning framkom rikligt med kol.</p> <p><b>Skadebeskrivning:</b><br/>-</p> <p><b>Vegetation:</b><br/>En tallpanta, bärris och mossor.</p> <p><b>Orientering:</b><br/>7 m från yttre dikeskant, NNO om väg (VNV-OSO).</p> <p><b>Terräng:</b><br/>S-sluttande moränmark. Skogsmark, barrskog med inslag av lövträd.</p> <p>290-300 möh</p> | <p><b>N 7518720</b><br/><b>E 787858</b></p> | <p><b>Fast fornlämning</b></p> <p><b>Kommentar:</b><br/>7 m marginal till dikesslätten. Slänt ned mot väg.</p> |

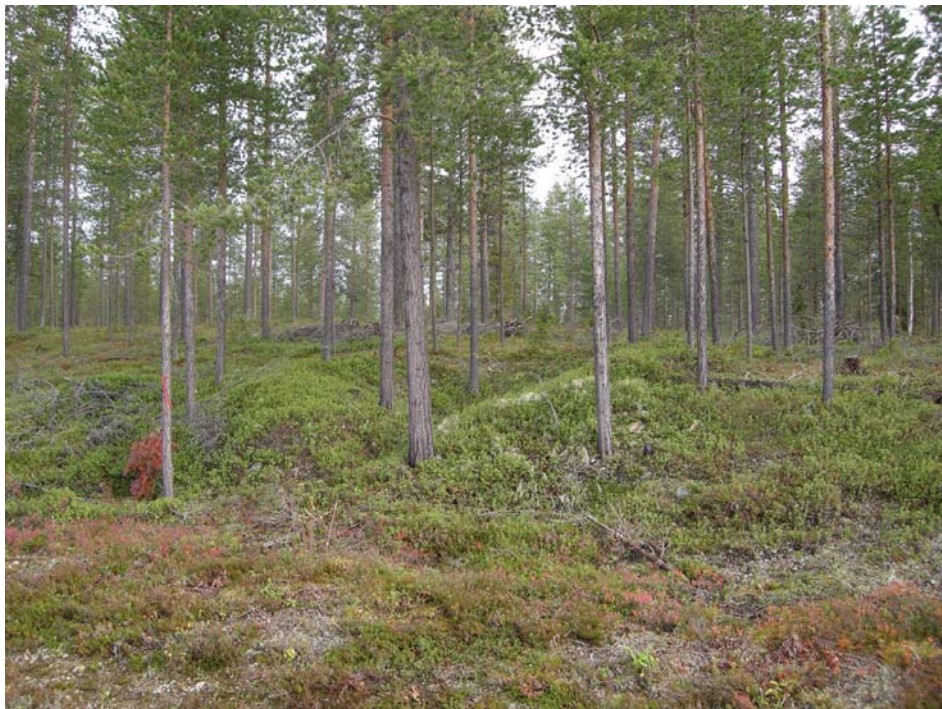
*En av de många tjärdalarna: Ny nr 9. Fotograferad från väggkant. Foto från NNÖ. Nbm acc nr 2012:70:18 © Norrbottens museum. Fotograf: Åsa Lindgren.*

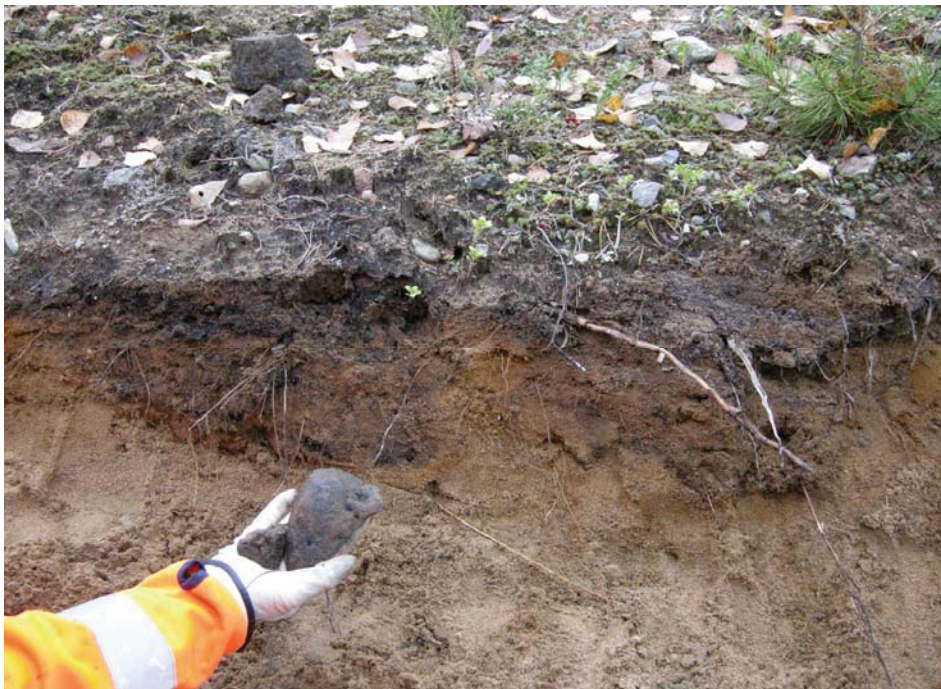
*Raä Pajala 218:2. Boplats. (Skärvstensförekomst). Två skärvstenar i handen och i bakgrunden en nedgrävning/anläggning i profil som den syns i skärningen av diket på platsen. Foto från Ö. Nbm acc nr 2012:70:65 © Norrbottens museum. Fotograf: Olof Östlund.*

| <p><b>Pajala 218:2</b></p> <p>(218:1)<br/>(218:3)<br/>(218:4)</p> | <p><b>Boplats</b></p> <p>(Boplatsvall)<br/>(Kokgrop)<br/>(Kokgrop)</p> | <p><b>Skärvestensförekomst</b>, påträffades i skärning av grävt dike och bestod av ett tiotal skärvestenar.</p> <p>Vid återbesöket under utredningen 2012 framkom att skärvestenen nr 218:2 är rester av en anläggning. I kanten av diket påträffades förutom skärvesten också resterna av en nedgrävning med sot och kol som kunde ses i profil i diket rasbrant, under den ursprungliga markytan. Troligen en kokgrop eller härdgrop.</p> <p><b>Skadebeskrivning:</b><br/>Ett dike som leder vatten vinkelrätt bort från väg 395 skär genom skärvestensförekomsten och nedgrävningen</p> <p><b>Vegetation:</b><br/>Gräs och små tallplattor</p> | <p><b>N 7481233</b><br/><b>E 8848764</b><br/>(Pajala 218:2)</p> <p>(Pajala 218:1<br/>N 7481232<br/>E 848777)</p> <p>(Pajala 218:3<br/>N 7481252<br/>E 848771)</p> <p>(Pajala 218:4<br/>N 7481240<br/>E 848794)</p> <p>(Samtliga<br/>inmätta 2012)</p> | <p><b>Fast fornlämning</b></p> <p><b>Kommentar:</b><br/>Avståndet till vägbankens fot är 13 m, vilket innebär att dess skyddsområde går in i utredningsområdet. Kontrollmätningar med GPS visar att tidigare koordinater i FMIS koordinater inte är korrekta, men det ändrar inte på det faktum att lämningen sträcker sig in i</p> |
