Rapport 2012:20

Vägsträckan Vibbyn-Flarken

Särskild arkeologisk utredning inför ombyggnad av väg 383, sträckan Vibbyn-Flarken. Överluleå socken, Bodens kommun, Västerbottens län, Norrbottens län.

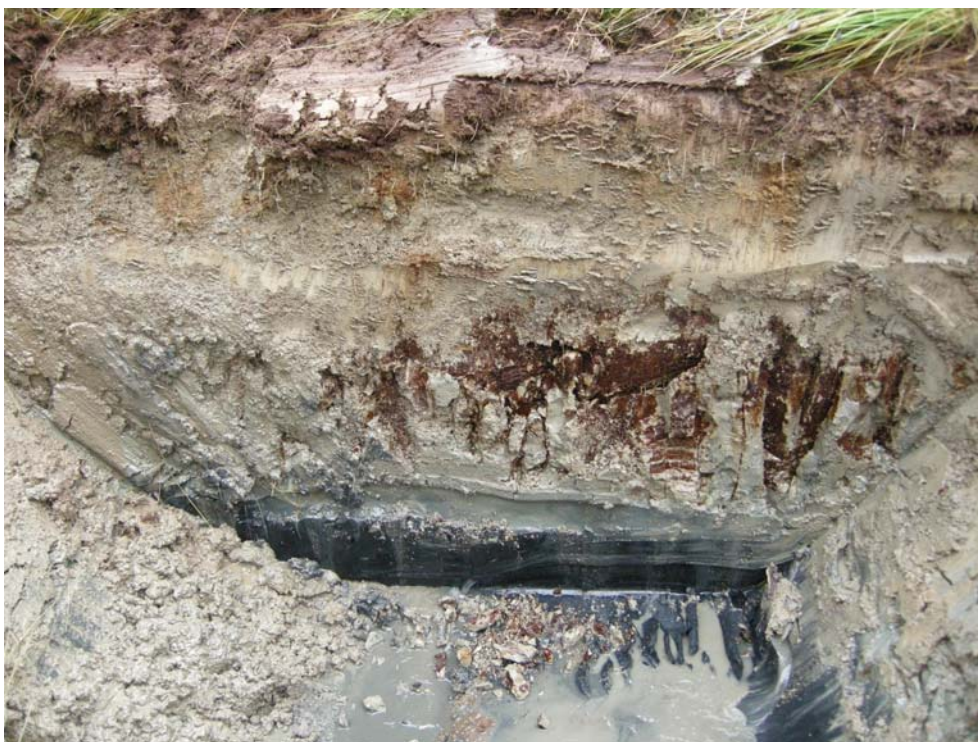
Figur 1 - Profil karakteriserande för norra området. Matjordslager i topp, därunder kommer den sterila silten (den sura sulfatjorden) och i botten sulfidleran. I denna bild kan järnutfällningarna som blir resultatet av oxidationen av järnsulfiden ses tydligt. Nbm acc nr: 2012:74:19 © Norrbottens museum.

I schakten framkom, under torven, endast ett ploglager utgörandes av matjord som varierade i tjocklek mellan 0,2-0,3 m som därunder avlöstes av steril mark i form av ett siltlager, s.k. sur sulfatjord, uppgående till 1-1,5 m tjocklek. Under lagret med sur sulfatjord framkom s.k. svartmocka, sulfidlera. Sulfidleran försvann på djupet från 1-1,5 m och nedåt.

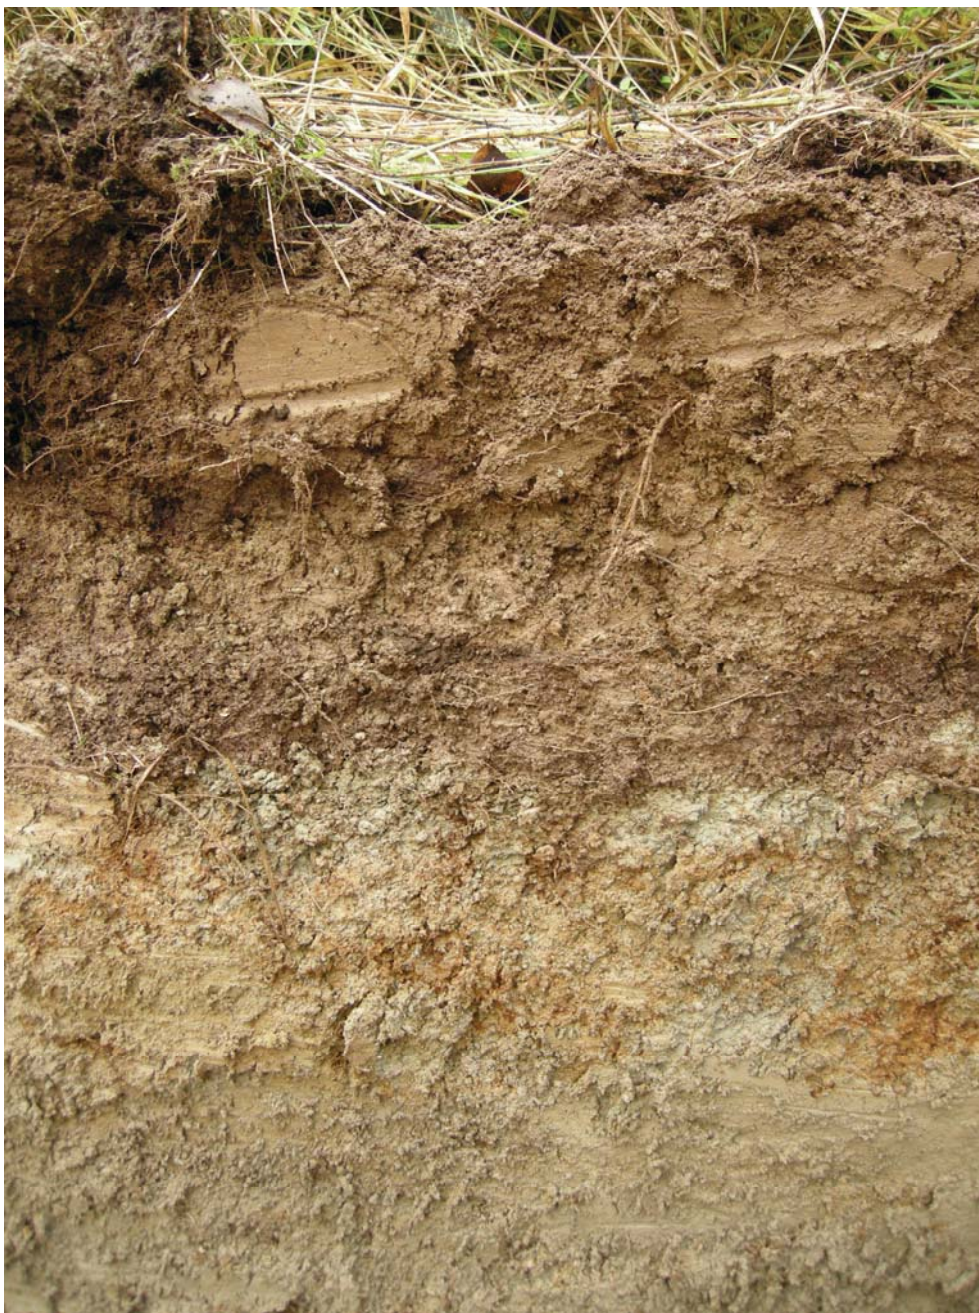
Figur 2 - Profil karakteriserande för det södra området. Matjordslager i topp, därunder resterna av torvlagret och i botten silten (den sura sulfatjorden). Närbild. Nbm acc nr: 2012:74:13 © Norrbottens museum.

Schakten i det södra området uppvisade en snarlik profil som i det norra med undantag av att det här fanns ett decimetertjockt lager med organiskt material. I topp återfanns ett ca 0,2-0,3 m tjockt matjordslager, omedelbart under detta framkom ett ca 0,1 m tjockt lager med organiskt material innehållande delvis förmultnade växtdelar. Detta tolkades som resterna av det torvlager som tidigare bör ha täckt den numera uppodlade myren.

Under lagret med organiskt material framkom steril mark i form av silt, den sura sulfatjorden, vilken uppgick till en tjocklek av 1-1,5 m. Under den sura sulfatjorden frilades det ovan nämnda lagret med s.k. svartmocka, sulfidlera.

13	Schakt 3. Profil karakteriserande för det södra området. Matjordslager i topp, därunder resterna av torvlagret och i botten silten (den sura sulfatjorden). Närbild.	Ibid.	Ibid.
14	Schakt 3. Profil karakteriserande för det södra området. Matjordslager i topp, därunder resterna av torvlagret och i botten silten (den sura sulfatjorden). I denna bild kan även den s.k. svartmockan (sulfidlera) ses i botten, denna framkom under silten.	VNV	2012-10-03
15	Ibid.	Ibid.	Ibid.
16	Ibid.	Ibid.	Ibid.
17	Ibid.	Ibid.	Ibid.
18	Arbetsbild. Maskinförare Camilla Arvidsson från Sjulsmark.		Ibid.
19	Schakt 4. Profil karakteriserande för norra området. Matjordslager i topp, därunder kommer den sterila silten (den sura sulfatjorden) och i botten sulfidleran. I denna bild kan järnutfällningarna som blir resultatet av oxidationen av järnsulfiden ses tydligt.	NÖ	2012-10-04
20	Ibid.	Ibid.	Ibid.

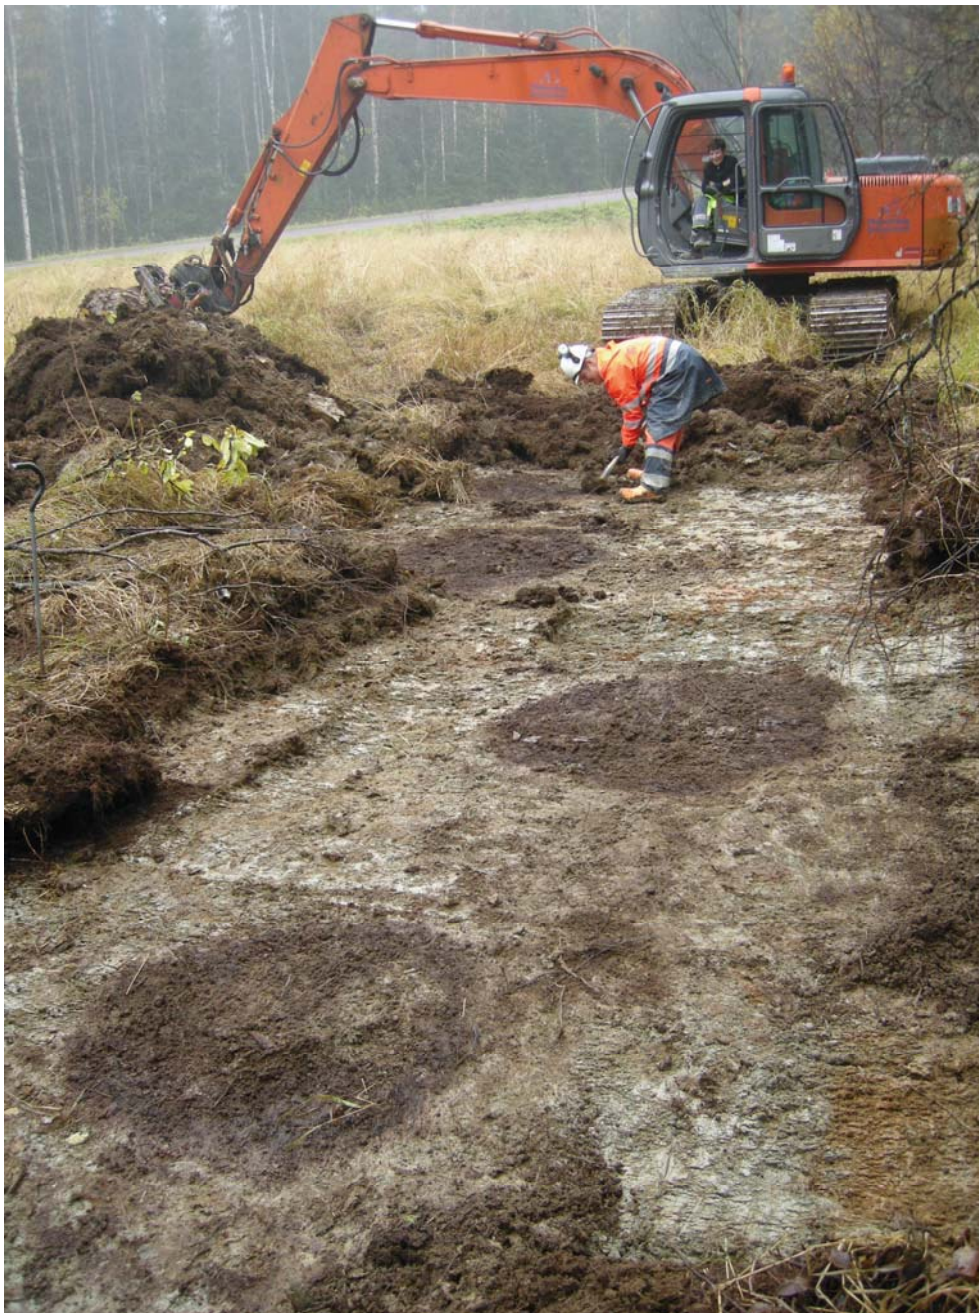
Figur 3 - Mörkfärgade cirklar som innehåller förmultnande rötter, näver och bark. Sannolikt utgör mörkfärgningarna resterna av rotsystem. Nbm acc nr: 2012:74:04 © Norrbottens museum.

Foto på rapportens framsida: acc nr 2012:74:04, Schakt 2. Mörkfärgade cirklar som innehåller för-multnande rötter och bark. Sannolikt utgör mörkfärgningarna resterna av rotsystem till förruttnade träd.

Vid schaktning i det södra området framkom även något som vid en första anblick tolkades som anläggningar men som vid närmare undersökning bedömdes som naturliga bildningar, troligen utgörande de förmultnande resterna av rotsystem. Inga föremål framkom i dem, endast förmultnande rötter, bark och näver.
