Rapport 2011:26

## Kyrkstuga 304 Framlänningsvägen

Arkeologisk förundersökning i form av schaktövervakning. Raä 330:1, Gammelstads kyrkstad, fastigheten Nederluleå kyrkovall 1:1, Nederluleå socken, Luleå kommun, Västerbottens län

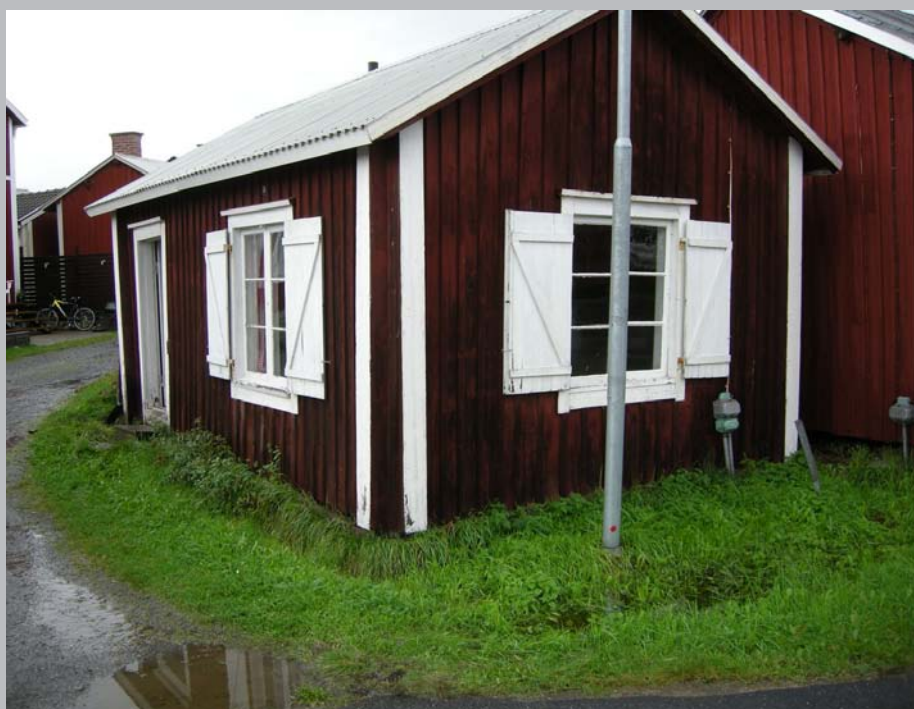
Foto på framsida: Kyrkstuga 304. Lagg märke till det översvämmade diket vid lyktstolpen framför stugan. acc nr 2009:130:09, © Norrbottens museum, Olof Östlund

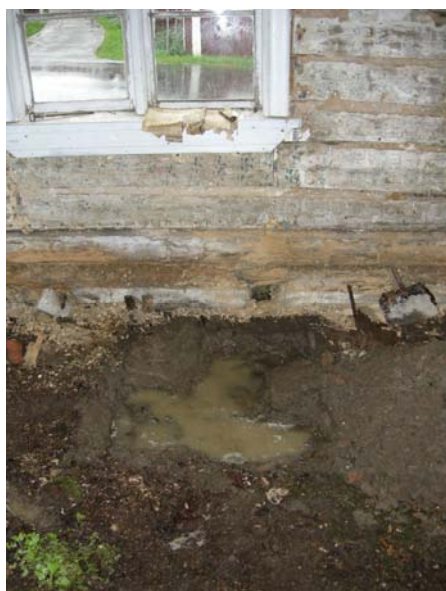
*Bild till vänster: Schakt 1. (Nbm acc nr: 2011:130:05 Foto: Olof Östlund © Norrbottens museum)*

Schaktets mått:	1,0 x 1,0 m
Schaktets djup:	0,15 m
Lagerföljd:	0,0 – 0,15 m: Matjord med inslag av tegelkross, fragment av järnplåt och sågblad. Stenar, naturliga hörande till underliggande morän.
Beskrivning:	I schaktet finns enbart matjord blandat med rester av verksamhet som förekommit knutet till kyrkstugan.
Datering:	Bortsett från tegelkrosset som kan vara från 1800-talet är fynden enbart från 1900-tal

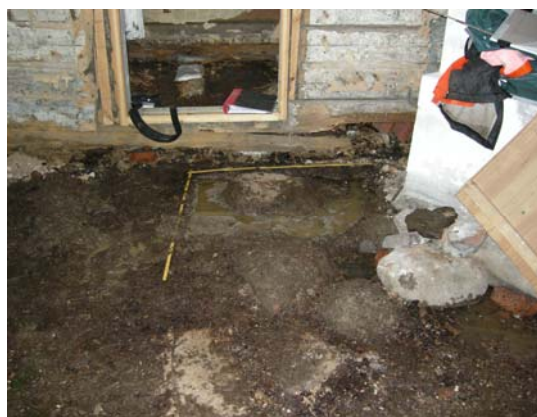
*Bild ovan till höger. Schakt 2. (Nbm acc nr: 2011:130:06 Foto: Olof Östlund © Norrbottens museum)*

Schaktets mått:	1,0 x 0,7 m
Schaktets djup:	0,1 m (stenar och vatten förhindrade grävning till 15 cm djup)
Lagerföljd:	0,0 – 0,10 m: Matjord med inslag av tegelkross. Stora markfasta stenar som hör till underliggande morän.
Beskrivning:	I schaktet finns enbart matjord blandat med tegelkross som hamnat i marken före byggandet av kyrkstugan på 1800-talet
Datering:	Tegelkrosset kan vara från 1800-tal eller 1900-tal

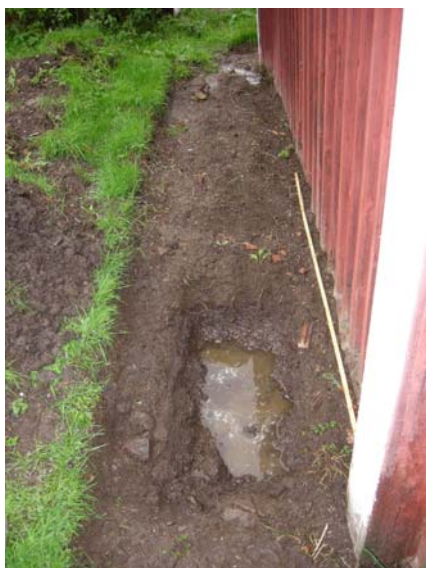
Schakt 3 (Nbm acc nr 2011:130:07  
Foto: Olof Östlund © Norrbottens Museum)

- Schaktets mått: 1,0 x 0,5 m  
Schaktets djup: 0,3 m  
Lagerföljd: 0,0 – 0,30 m: Matjord med inslag av tegelkross och en järnstång.  
Beskrivning: I schaktet finns enbart matjord blandat med tegelkross som hamnat i marken före byggandet av kyrkstugan på 1800-talet, samt en järnstång.  
Datering: Bortsett från tegelkrossen som kan vara från 1800-talet är fynden troligtvis från 1900-tal

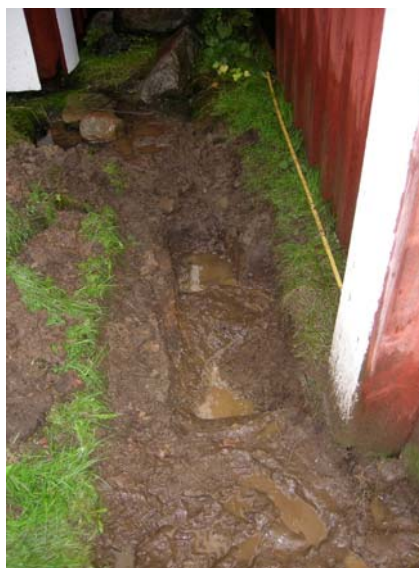
Schakt 4 (Nbm acc nr 2011:130:, Foto:  
Olof Östlund © Norrbottens Museum)

- Schaktets mått: 1,0 x 0,5 m  
Schaktets djup: 0,3 m  
Lagerföljd: 0,0 – 0,30 m: Matjord med inslag av tegelkross och modern keramik från 1900-tal.  
Beskrivning: I schaktet finns enbart matjord blandat med tegelkross som hamnat i marken före byggandet av kyrkstugan på 1800-talet, samt modern keramik.  
Datering: Bortsett från tegelkrossen som kan vara från 1800-talet är fynden troligtvis från 1900-tal
