## Fjärrvärme 2011

Förundersökning i stadskulturlager Luleå Gammelstad, Raä Nederluleå 330:1. Fastigheterna Gammelstaden 5:11, 5:20, 5:22, 5:23, 5:25, 5:26, 5:27, 5:47, 5:48 och 6:67. Nederluleå socken, Luleå kommun, Västerbottens län, Norrbottens län.

Arkeologisk förundersökning/schaktkontroll

Fjärrvärme 2011

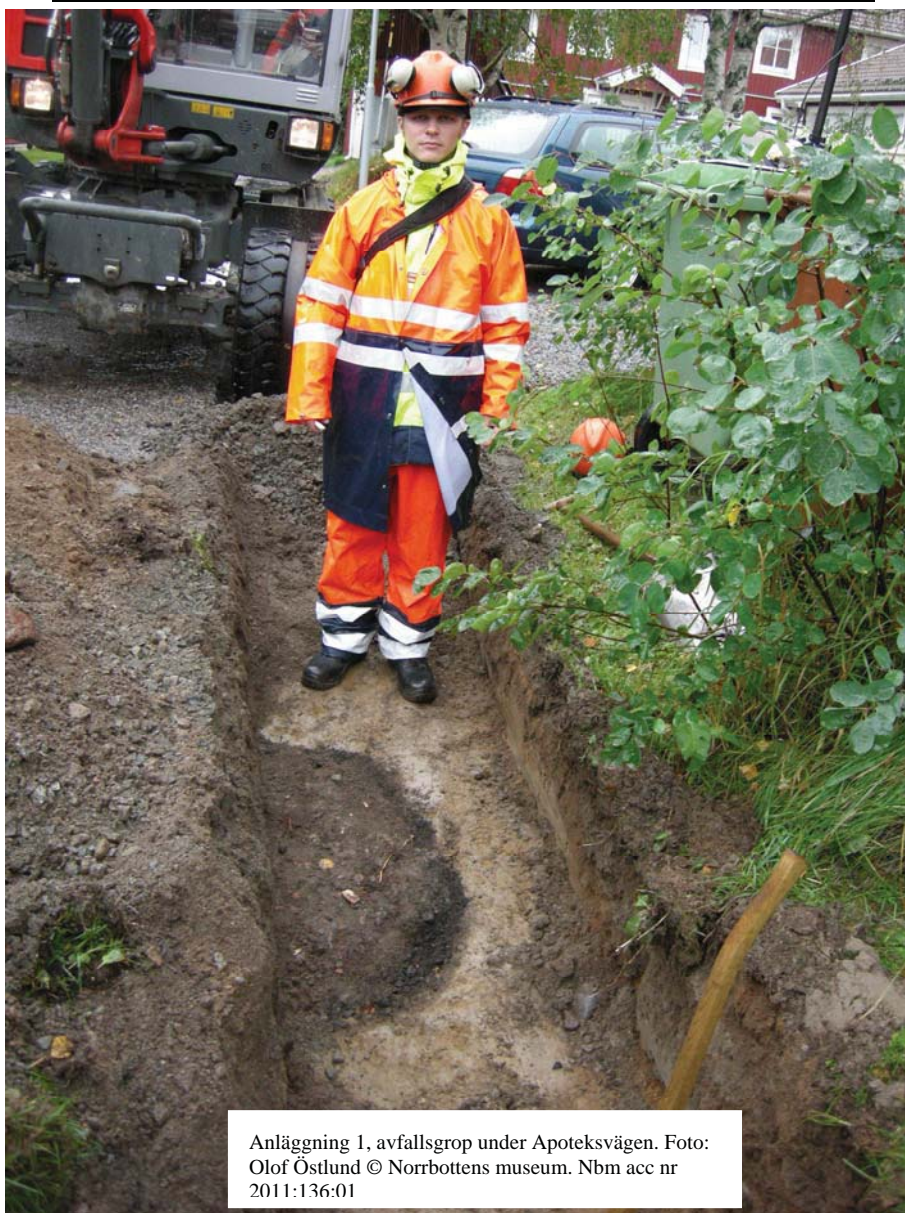
Anläggning 1, avfallsgrop under Apoteksvägen. Foto: Olof Östlund © Norrbottens museum. Nbm acc nr 2011:136:01

Bilaga:	Bilaga 2:2
Beskrivning:	På 0,35 m djup under asfalten på Apoteksvägen påträffades en kraftig mörkfärgning, 1,05 – 0,6 m stor. Anläggningen påträffades i vägens NV ände och ligger närmast den N gaveln av bostadshuset på Gamla Hamngatan 2. Schaktet skar anläggningen på hälften. Fyndmaterialet och den stora koncentrationen av organiskt material indikerade att anläggningen utgjorde lämningarna efter en avfallsgrop. Den halva som påverkades av exploateringen undersöktes i sin helhet. Anläggningen innehöll kol, obrända ben, fragment av kritpipor, tegelkross, rödgodskeramik (BII:4), fajans, planglas (grönt), slagg, brända ben, trärester samt enstaka skörbrända stenar. I botten fanns en stenpackning.
Inplockade fynd:	Fynd 6a-k i fyndlistan kommer från innehållet i avfallsgropen (anläggning 1). Det rör sig om delar av kritpipor, rödgodskeramik, fajans, kakel, grönaktigt planglas från fönster, slagg och fragment av en gjutjärnsgröta.

Datering:	Avfallsgropen är troligen från andra hälften av 1600-talet (bedömning utifrån fyndmaterial samt <sup>14</sup> C-datering, se tolkningskapitlet).

Den mörkfärgning som påträffades ca 8 m in i schaktet sett från Gamla Hamngatan kunde direkt konstateras utgöra en anläggning då kontrasten mot omgivande sandlager var ytterligt skarp. I ytan på mörkfärgningen framkom fönsterglas, slagg samt kol vilket talade för att anläggningen utgjorde någon form av avfallsgrop.

Vid fortsatt undersökning av anläggningen kunde detta bekräftas då en tydlig nedgrävning kunde observeras. Innehållet i den hade karaktären av avfall, fragment av hushållskeramik och finare stengods, fragment av kritpipor, brända och obrända ben, trärester, slagg samt enstaka skörbrända stenar talar alla för att gropen använts för att avlägsna avfall.

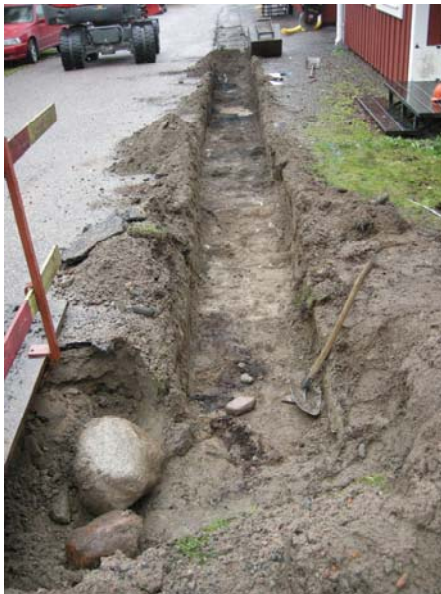
Husgrunden, i förgrunden ses ett par av syllstena. Grunden sträcker sig 14 m i schaktets längdriktning. Foto: Olof Östlund © Norrbottens museum. Nbm acc nr 2011:136:24

Bilagor:	Bilaga 2:3
Beskrivning:	Under Gästgivarvägens väggkropp, i höjd med Gästgivarvägen 8:s bostadshus V hörn, på 0,3 m djup under asfaltens yta påträffades tre 0,2-0,35 m stora stenar. Ytterligare en syllsten, 0,3 m stor, påträffades 4,5 m längre ned efter gatan mot korsningen Häradsvägen, i anslutning till denna återfanns resterna av en stock, ca 0,18x0,5 m stor. Den sista syllstenen, 0,25 m stor, påträffades ytterligare 5,5 m ned mot korsningen Häradsvägen. Sträckan mellan stenarnas ytterkanter uppgick till totalt 14 m. På denna sträcka samt ytterligare 2 m ned mot Häradsvägen återfanns ett kol- och sotlager, 0,1 m tj, och ett kulturlager, 0,02-0,03 m tj, i schaktets fulla bredd på 0,9 m. Sot- och kollageret samt kulturlageret återfanns på 0,3 m djup under markytan. De kulturpåverkade lagren innehöll förutom ruttnande trärester också fynd av kritpipedelar, grönt planglas och tegelkross. I de två längdmeter kulturpåverkade lager som återfanns utanför stensyllens begränsning återfanns även ett flintavslag samt ett mynt (Gustav IV Adolf, ½ skilling 1805).

De fem stenar, trärester samt kulturlager som påträffades under Gästgivarvägen är resterna av en byggnad som återfinns på 1817 års karta (bilaga 1:6). Stenarna utgör resterna av syllgrunden och träresterna vid en av syllstenarna utgör resterna av den stående konstruktionen och kulturlagret härrör från aktivitet i anslutning till husets levnadstid samt dess destruktion. Kulturlagrets längd i schaktet överensstämmer näst in till exakt med den på 1817 års karta angivna byggnaden.

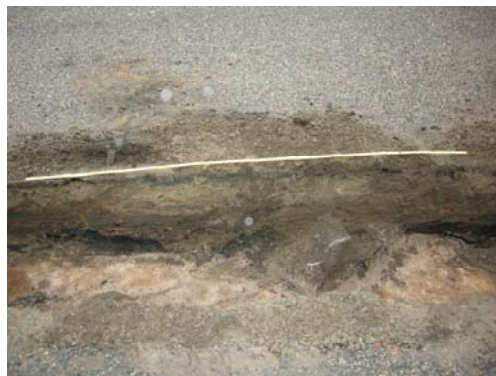
I botten ses det svarta kol- och sotlagret samt kulturlagret som utgör resterna av en husgrund. Profil mot N. Foto: Olof Östlund © Norrbottens museum. Nbm acc nr 2011:136:28

Kulturlagret låg till del ovanpå men också i ett kol- och sotlager. Troligen har en byggnad stående på platsen brunnit ned. Dateringen av kulturlagret motsäger att det skulle röra sig om byggnaden som kan ses på 1817 års karta som har brunnit. Kulturlagret daterades med <sup>14</sup>C-analys till perioden 1440-1640 e.Kr. Dateringen får anses som säker då materialet som daterades hade låg egenålder (barr och örtstam). Kol- och sotlagret daterades ej då lagren gick in i varandra och bedömdes som samtida. Kulturlagret samt kol- och sotlagret härrör sannolikt från en äldre byggnad som först brunnit och sedan har man planerat ut området varvid det kulturlager kommit till som överlagrar och delvis går in i kol- och sotlagret.
