Rapport 2010:43

## Fjärrvärme 2010

Arkeologisk förundersökning Raä 330, Gammelstads kyrkstad, fastigheterna Gammelstaden 6:57, 5:20, 5:13 och Nederluleå kyrkovall 1:1, Nederluleå socken, Luleå kommun Västerbottens landskap, Norrbottens län

Arkeologisk förundersökning/schaktkontroll

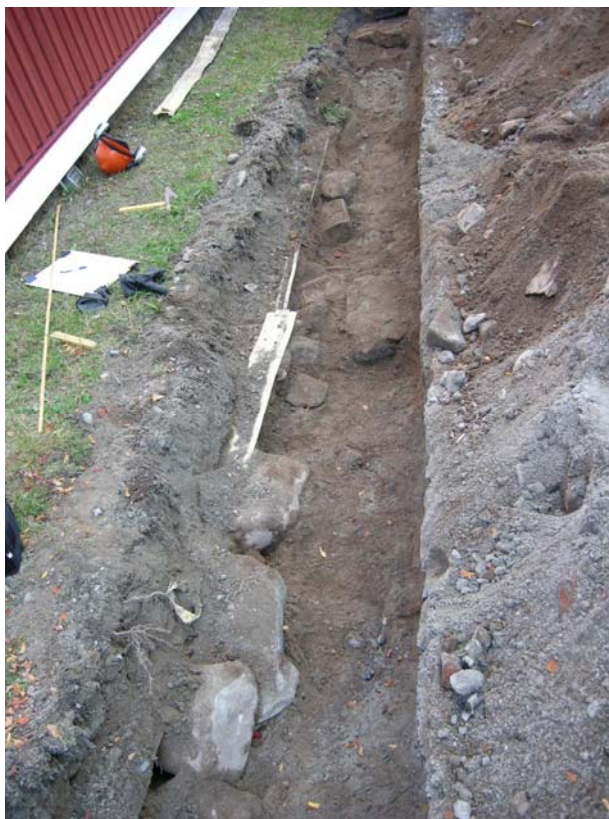
### Husgrund 1 vid Gamla Hamngatan 5

Syllstenar alldeles under elledning. Ingångsstenen ligger till höger om övriga stenar. Foto: Olof Östlund © Norrbottens museum. Nbm acc nr 2010:260:19

- Bilaga:** Bilaga 2:2
- Beskrivning:** På 0,25 – 0,3 m djup påträffades en rad med 15 stycken stenar, 0,2 – 0,7 m stora, direkt under en elledning vid den sida av schaktet som ligger närmast bostadshuset på Gamla Hamngatan 5. Stenraden var 5,15 m lång. En 0,7 m stor sten med platt ovansida låg vid sidan om stenarna i stenraden. Alla stenar utom den sten som låg vid sidan om raden fick ligga kvar där de påträffades, och schaktet för fjärrvärmeledningarna grävdes bredvid dem. Den sten som plockades bort låg direkt ovanpå orörd mark (grå mjäla), och det verkade som att även de andra stenarna låg direkt ovanpå orörd mark på ca 0,45 m djup under nuvarande markyta. Ingen rest av humuslager kunde ses. De jordmassor som grävdes bort ovanpå, men också de jordmassor som grävdes bort bredvid stenraden bestod av blandade kulturlager, vilket gör att det är svårt att säkert knyta fyndmaterialet till stenraden. Fynden kommer också från olika århundraden. De fynd som påträffades var tegelbitar, fajans, planglas och tråddragen spik, men inga av dem plockades in p g a den osäkra kontexten.

- Datering:** Resterna av byggnaden är troligtvis äldre än 1621 (bedömning utifrån kartmaterial, se tolkningskapitlet).

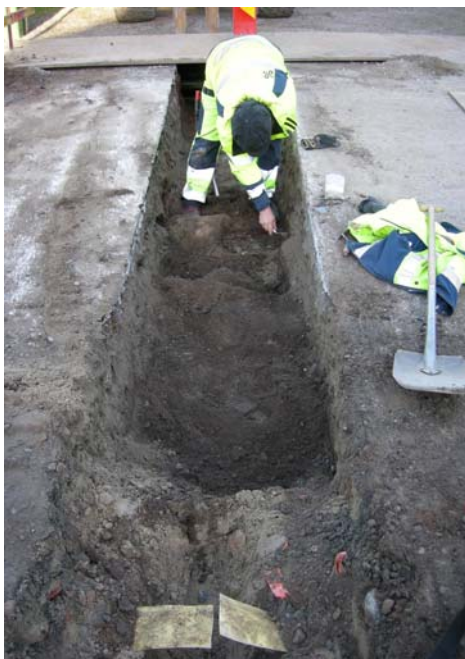
**Husgrund 2 under Västervägen**

Nils Johansson rensar fram en syllsten en stock och ett kulturlager under Västervägens vägbana. Foto: Olof Östlund © Norrbottens museum. Nbm acc nr 2010:260:37

- Bilagor:** Bilaga 2:7 och Bilaga 2:8
- Beskrivning:** Under Västervägens väggkropp, på 0,3 m djup under asfaltens yta påträffades en 0,5 m stor sten och ytterligare 0,1 m längre ned resterna av en stock, ca 0,14 m bred. I direkt anslutning, sydväst om stenen och stocken, låg ett ca 0,1 m tjockt kulturlager mellan 0,3 och 0,5 m djup under markytan. Kulturlagret inklusive, stenen och stocken, sträckte sig ungefär 4,5 m i fjärrvärmeschaktets längd, men delades i två delar av en modern schaktgrav för en elledning som grävts vid sidan av Västervägen. Kulturlagret innehöll förutom ruttnande trärester också fynd av kritpipedelar, grönt planglas, keramik (stengods med blå dekor på vit botten, rödgods (B II:4), fajans med blå dekor på vit botten) och smidd spik. På ömse sidor om schaktgraven för elledningen fanns ett varviga lager med sot, där också tjärpapp påträffades.

- Datering:** Fynden i husgrundens kulturlager kan dateras från ca 1660-tal till tidigt 1800-tal. Byggnaden syns också på 1817 års karta.

Det kulturlager, den sten och den stock som påträffades under Västervägen är resterna av en byggnad som syns på 1817 års karta (bilaga 1:11). Stenen är en syllsten och stocken är förmodligen en del av en syllstock eller annat timmer från byggnaden. Kulturlagrets längd i schaktet stämmer ganska bra överens med storleken på byggnaden på 1817 års karta.

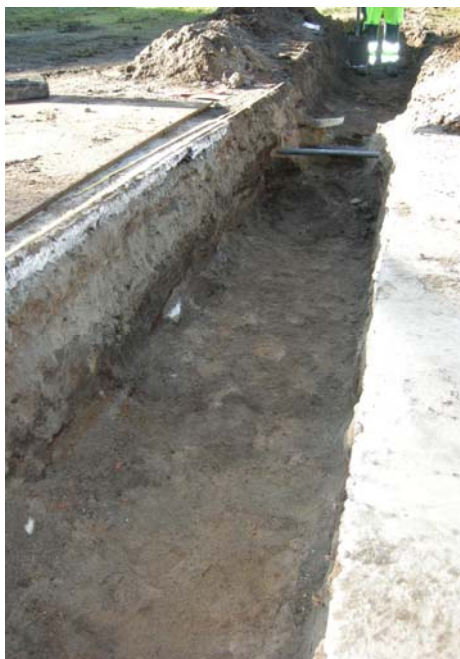
Det mörkbruna som syns i schaktets SÖ-profil är kulturlagret som fanns i resterna av byggnaden. Foto: Olof Östlund © Norrbottens museum. Nbm acc nr 2010:260:39

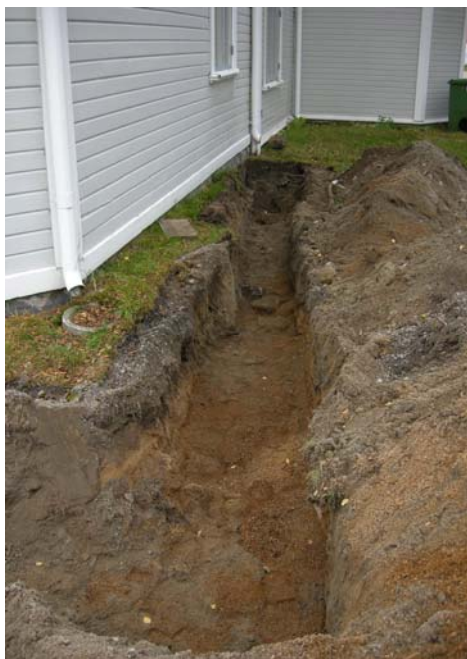
**Stenansamling (Syll?-stenar) vid Visitor Centre**

Stenansamling (mitt i bilden) vid Visitor Centre.  
Foto: Olof Östlund © Norrbottens museum. Nbm  
acc nr 2010:260:56

| Datering: | Oklar. |

I detta 7 m långa tvärschakt ligger det i ca 3 m in i schaktet i rostjorden en drygt 1 m lång ansamling med 4 stenar på 0,5 m djup, som skulle kunna vara rester av en konstruktion. Stenkonstruktionen är skapad av människor, marken är i övrigt stenfri på platsen. Det går i det öppnade schaktet inte att avgöra om det är syllstenar eftersom de inte ligger tydligt på rad, och det dessutom saknas kulturlager eller någonting annat kring stenarna, där är enbart sand. Det syns heller ingen husgrund på 1817 års karta. Endera är det någonting som är

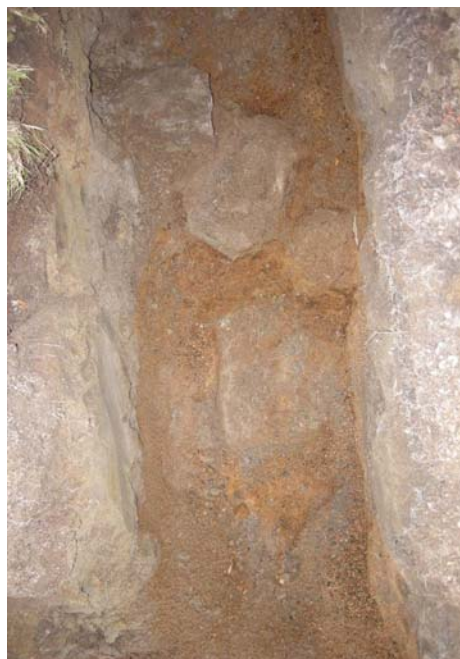
Närbild på stenansamlingen fotograferad rakt  
uppifrån. (Bilden är här roterad 90 grader för att  
riktningen på schaktet ska vara samma som på  
bilden till vänster). Foto: Olof Östlund © Norrbottens museum. Nbm acc nr 2010:260:52

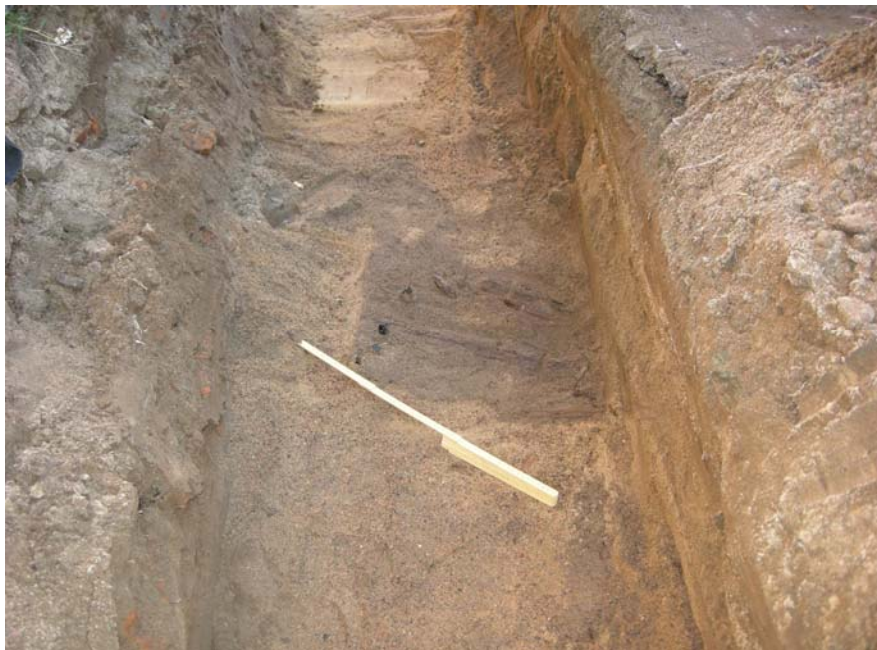
**Anläggning 1 (A1) Grop vid Gamla Hamngatan 7**

Den mörka färgningen och träresterna i den var vad som fanns kvar av nedgrävningen när Anläggning 1 påträffades. En sentida lämning.. Foto: Olof Östlund © Norrbottens museum. Nbm acc nr 2010:260:25

| Beskrivning: | <p>En nedgrävning med ruttnande trävirke påträffades vid bostadshuset på Gamla hamngatan 7. Fyllningen i nedgrävningen syntes som en brun färgning i den rostfärgade orörda sanden. Färgningen påträffades under omrörda kulturlager på 0,4 – 0,5 m djup under markytan och trävirket påträffades på 0,5 – 0,55 m djup. Virket låg på botten av nedgrävningen och bestod av rundvirke (inte sågade plankor) omkring 10 cm breda och av ungefär 5 cm tjocklek.</p> <p>I plan mätte färgningen av nedgrävningen ca 0,75 x 0,6 m i schaktet längdriktning (SV-NÖ). I sydöst fortsatte gropens nedgrävning in under vägbanan under Gamla Hamngatan och är egentligen större än 0,6 m åt det hållet.</p> <p>I gropens bruna sandfyllning fanns förutom trävirket också enstaka bitar av träkol, men inga andra fynd. En bit förkolnat trä togs ur gropens fyllning för <sup>14</sup>C-datering. Kolet låg bredvid rundvirket.</p> |

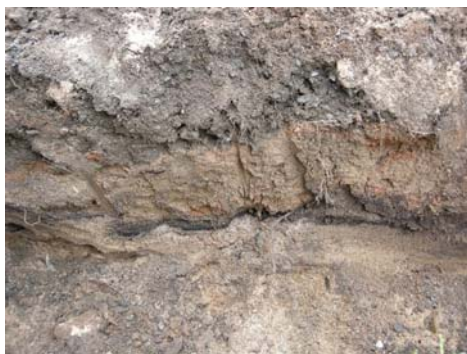
| Datering: | KP 4 (Ua-41219, bilaga 5): Träkol i sot- och kollins gav <sup>14</sup> C-dateringen 558 ± 30 BP. (Kalibreringskurvan får två toppar: 1300 – 1370 e Kr och 1380 – 1430 e Kr med 95,4 % sannolikhet). |

Sot- och kollins G Hamngatan 3 (beskrivning ovan). Foto: Olof Östlund © Norrbottens museum. Nbm acc nr 2010:260:58

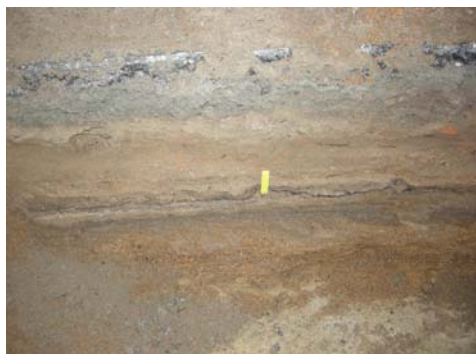
Sot- och kollins G Hamngatan 7 (beskrivning nedan). På bilden syns också fyndsticken som markerar var kolprovet KP 1 togs. Foto Olof Östlund © Norrbottens museum. Nbm acc nr 2010:260:23

| Datering: | KP 1 (Ua-41216): Träkol i sot och kollins gav <sup>14</sup> C-dateringen: 366 ± 30 BP (Kalibreringskurvan får två toppar: 1440 – 1530 e Kr och 1540 – 1640 e Kr med 95,4 % sannolikhet). |

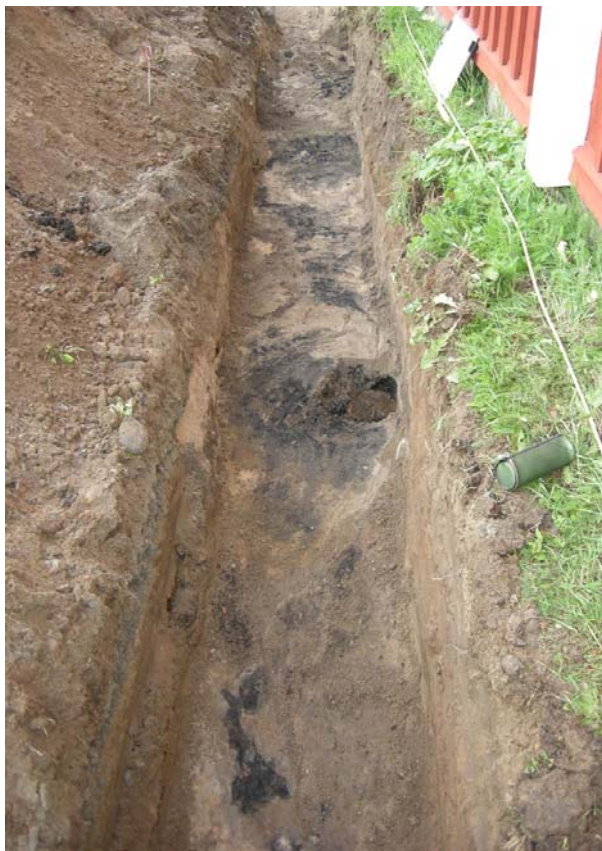
**Brandlager vid Gamla Hamngatan 9** (Bilaga 2:6, bilaga 1:6 och 1:9)

Gamla Hamngatan 9: Brandlager med träkol. I bildens mitt syns det ställe där ett snitt gjorts med spaden för att kontrollera kollagrets tjocklek. Foto Nils Johansson © Norrbottens museum. Nbm acc nr 2010:260:30

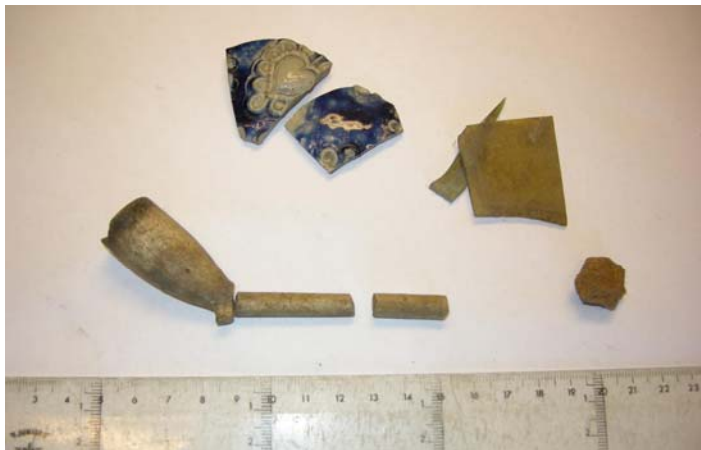
Stengods (Fnr 1), fönsterglas (Fnr 5), delar av kripipor (Fnr 2a, 2b och en av skaftdelarna ur Fnr 11b), och en bit krossat tegel från husgrund 2 under Västervägen. Foto Olof Östlund © Norrbottens museum. Nbm acc nr 2010:260:61

Stengodset (Fnr 1) och fajansen är försök att efterlikna äkta ostindiskt porslin. Det gröna planglasat passar också in i den tiden, alltså 1700- och tidigt 1800-tal.

I kulturlagret fanns ett flertal fragment av kripipor (Fnr 2a – 2e, Fnr 8, samt Fnr 11a – 11b, bilaga 3). Ett kripipohuvud (Fnr 2b) påträffades bland skaftdelarna vars form och stämpel visar att den har tillverkats i staden Gouda i Holland någon gång mellan 1732 och 1740 av Cornelius de Jong. Övriga delar av kripipor är skaftdelar från tiden mellan ca 1660 och 1750 (bilaga 9).
