Rapport 2009:23

ARKEOLOGISK FÖRUNDERSÖKNING

ÖJEBYN

Förundersökning i form av schaktövervakning inom Raä 225, Öjebyns kyrkstad. Fastighet Kyrkovallen 1:1, Piteå socken och kommun, Västerbottens län, Norrbottens län

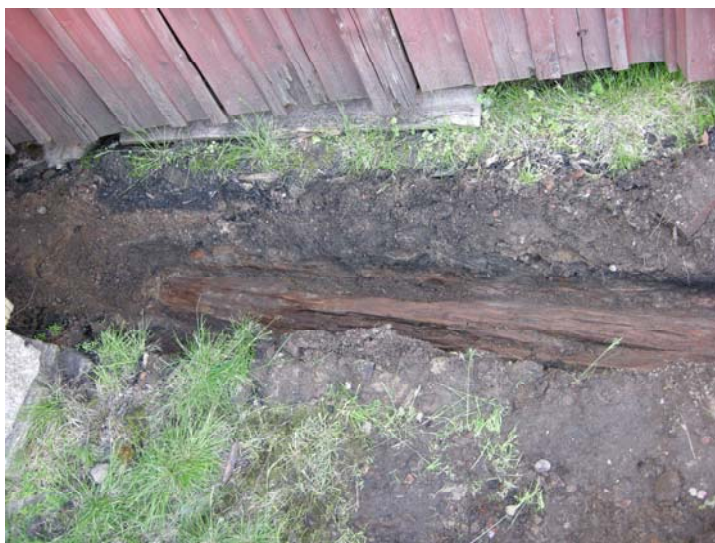
I dräneringsschaktet på innergården, Ö om den första kyrkstugan, påträffades träplankor/stockar på ett djup av ca 0,4 m. Efter samråd med Länsstyrelsen beslutades att dessa kunde grävas bort eftersom de bedömdes vara del av de omrörda kulturlagren. För profilbeskrivning Ö om första kyrkstugan, se djupschakt 1 och 7 nedan.

Trästockar i schaktet på den S delen av innergården. Ö om första kyrkstugan, från S räknet. Accnr 2009:52:01. © Norrbottens museum. Fotograf: Mirjam Jonsson.

Trävirket/stockarna som påträffades på innergården vid djupschakt 7 samt på V sidan om första kyrkstugan utgör troligtvis del i ovan nämnda utplaneringslager. Enligt förundersökningens grävmaskinist är det också vanligt att man placerar virke/stockar i marken där man ska placera grundstenar som en grundläggande stabilisering. Virket/stockarna V om första kyrkstugan kan även ha syftat till att utgöra underlag för Affärsgatan. Vid förundersökningen 2008 (Jonsson 2008) påträffades trästockar och plankor nära Ö och N väggen av fjärde kyrkstugan. Dessa tolkades då vara raseringsmassor som använts vid utfyllnaden av marken. Med tanke på att stockar och virke nu har påträffats på fler ställen runtom stuglängan, kan man inte utesluta att det medvetet lagts ned för att stabilisera marken under grunstenarna. Det deponerade, organiska materialet kan dock ha förvärrat områdets vattensjuka karaktär. Detta bör ev beaktas vid framtida dräneringsarbete.

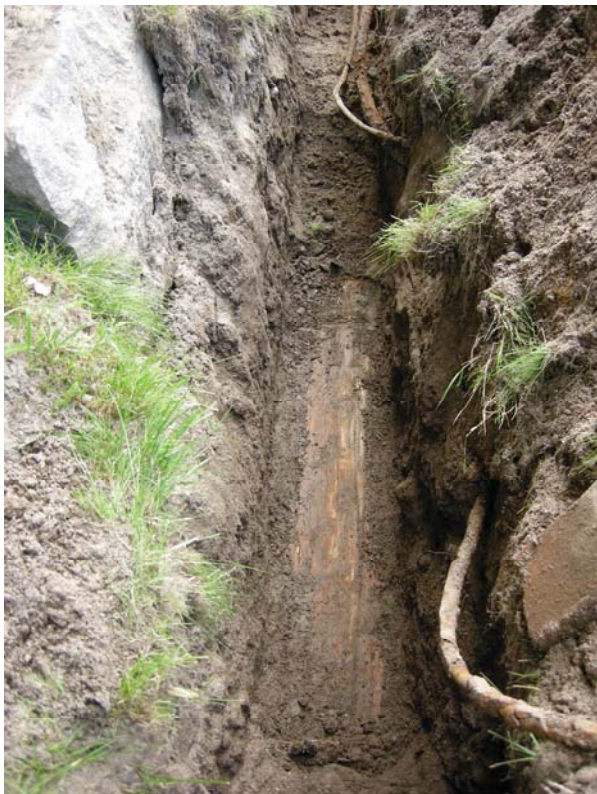
I dräneringsschaktet vid Affärgatan, V om första kyrkstugan, påträffades två bly/kopparkablar på ett djup av ca 0,25-0,4 m. Under dessa kablar observerade träplankor på ett djup av ca 0,6-0,85 m. Träplankorna förekom längs med hela första kyrkstugan och en bit in vid SV knuten av den andra kyrkstugan. För lagerbeskrivning invid trävirket, se djupschakt 10 och 12 nedan.

Virke som löper längs med schaktet mellan stuglängan och Affärsgatan. V om första kyrkstugan, från S räknat. Accnr 2009:52:24. © Norrbottens museum. Fotograf: Mirjam Jonsson.

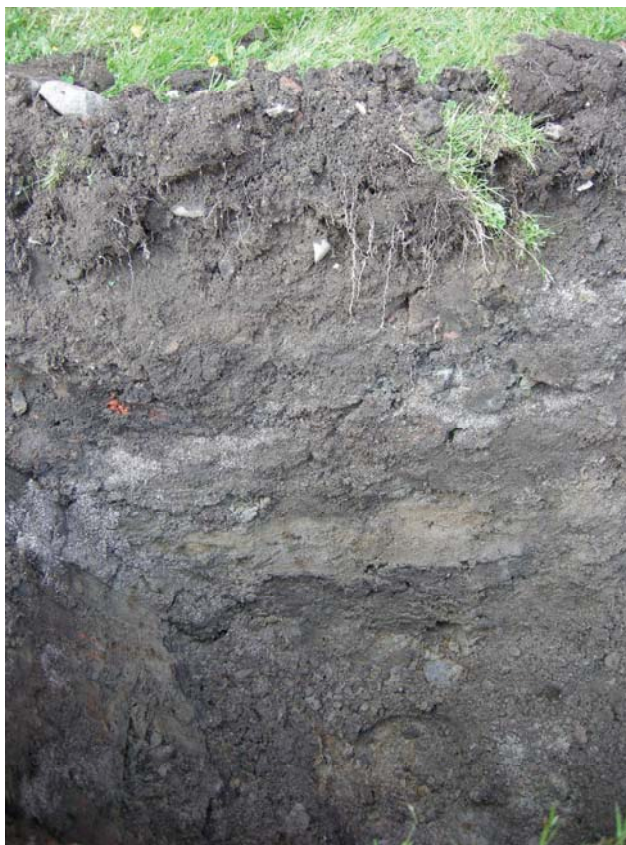
Djupschakt 2 grävdes i schaktet på innergården, Ö om den andra kyrkstugan, från S räknat. Schaktet, som även frilade profilen under grundsten 13, uppvisade följande lager:

- Lager med matjord. Ca 0,2 m tjockt.
- Mörkbrunt, omrört kulturlager med inslag av tegel, porslin och slaktavfall. Ca 0,2 m tjockt.
- Lager med ljusgrå, grovkornig sand. Ca 0,04 m tjockt.
- Lager med beige, finkornig sand. Ca 0,15 m tjockt.
- Brunsvart, omrört kulturlager. Ca 0,2 m tjockt.
- Opåverkad mark på ett djup av ca 0,8 m.

Djupschakt 2, innergården. Ö om första kyrkstugan, från S räknat. Accnr 2009:52:04. © Norrbottens museum. Fotograf: Mirjam Jonsson.

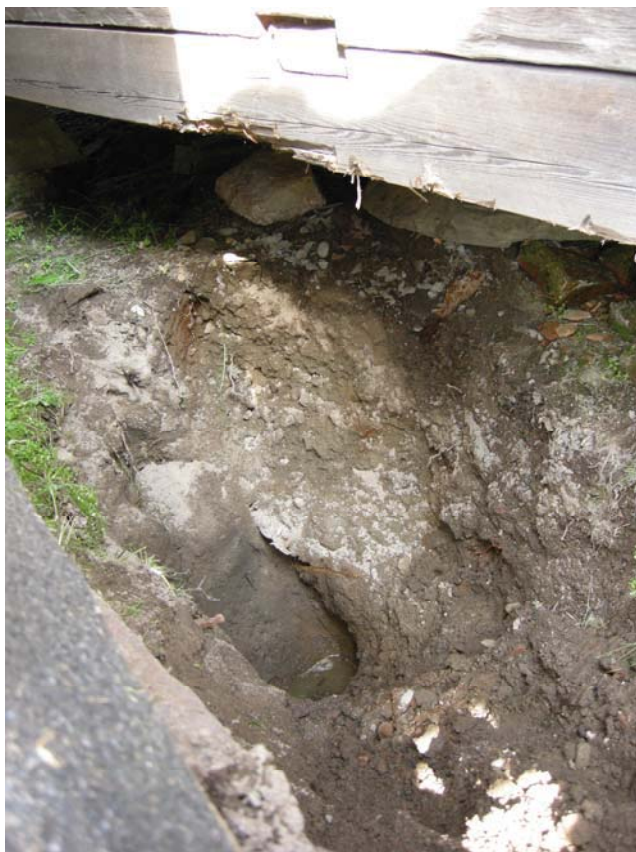
Djupschakt 4 grävdes i schaktet på innergården, Ö och delvis i utrymmet mellan den andra och tredje kyrkstugan, från S räknat. Schaktet, som även frilade profilen under grundsten 1, uppvisade följande lager:

- Lager med matjord. Ca 0,02 m tjockt.
- Lager med beige, siltig sand med inslag av grus. Ca 0,1 m tjockt.
- Brunsvart, omrört kulturlager med tegel och träbitar. Ca 0,1-0,15 m tjockt.
- Lager med ljusbeige sand. Ca 0,1-0,15 m tjockt.
- Lager med blågrå lera. Ca 0,2 m tjockt.
- Brunsvart, omrört kulturlager med träflis. Ca 0,15 m tjockt.
- Opåverkad mark på ett djup av ca 0,7 m.

Grundsten 1 i schaktet på inngården. Mellan andra och tredje kyrkstugan, från S räknat. Accnr 2009:52:07. © Norrbottens museum. Fotograf: Mirjam Jonsson.

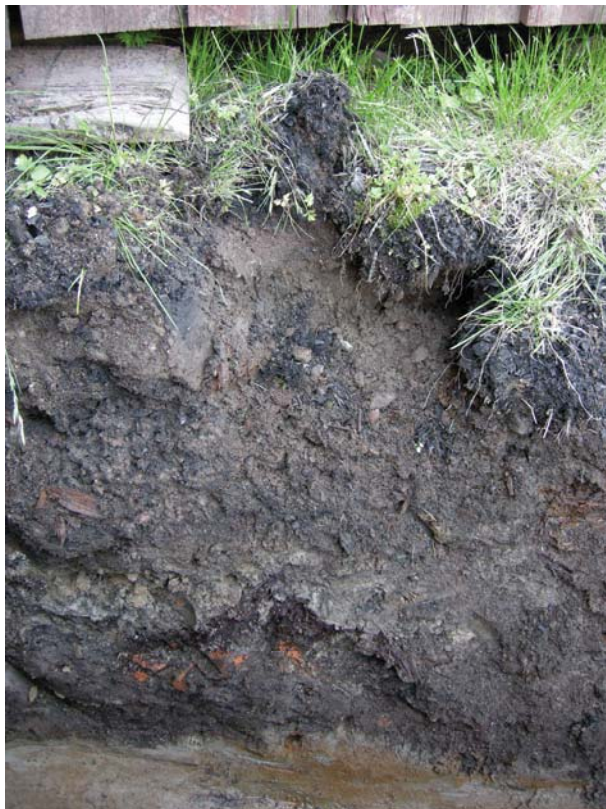
Djupschakt 7 grävdes på innergården, Ö om den första kyrkstugan, från S räknat. Schaktet, som även frilade profilen under grundsten 15, uppvisade följande lager:

- Lager med matjord med inslag av sot, kol, tegel och sten. Ca 0,05 m tjockt.
- Mörkbrunt, omrört kulturlager med trästockar, slaktavfall, keramik, planglas, buteljglas, porslin och spik. Ca 0,35 m tjockt.
- Lager med ljusgrå lera. Ca 0,1 m tjockt.
- Brunsvart, omrört kulturlager med murkna träbitar, träflis, rödgods BII, tegel, buteljglas, planglas och sten. Ca 0,25 m tjockt.
- Opåverkad mark på ett djup av ca 0,75 m.

Djupschakt 7, innergården. Ö om första kyrkstugan, från S räknat. Accnr 2009:52:13. © Norrbottens museum. Fotograf: Mirjam Jonsson.

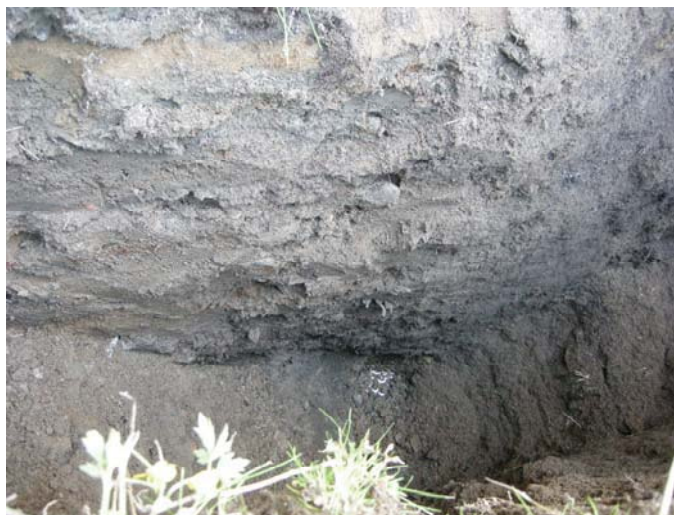
Djupschakt 12 grävdes i schaktet mellan stuglängan och Affärsgatan, V om första kyrkstugan, från S räknat. Schaktet, som även frilade profilen under grundsten 14, uppvisade följande lager:

- Gråbrun lager med sand och matjord. Ca 0,2 m tjockt.
- Lager med brun sand som kan representera fyllning efter att kabel lagts ner. Ca 0,05 m tjockt.
- Lager med brun, sandig jord med inslag av tegel och sten. Ca 0,9 m tjockt. I lagret ligger bly/kopparkabel på ett djup av 0,25-0,4 m under markytan.
- Opåverkad mark på ett djup av ca 1,15 m.

Djupschakt 12, mellan stuglängan och Affärsgatan. V om första kyrkstugan, från S räknat. Accnr 2009:52:18. © Norrbottens museum. Fotograf: Mirjam Jonsson.

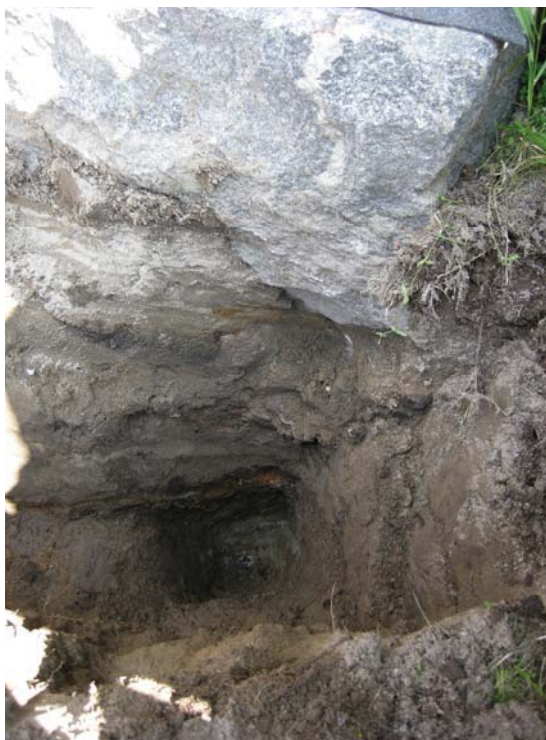
Djupschakt 13 grävdes i schaktet mellan stuglängan och Affärsgatan, V om andra kyrkstugan, från S räknat. Schaktet, som även frilade profilen under grundsten 4, uppvisade följande lager:

- Mörkbrunt, omrört kulturlager med inslag av tegelstycken och sten. Ca 0,35 m tjockt.
- Lager med beige sand. Ca 0,05 m tjockt.
- Brunsvart, omrört kulturlager med tegel, träbitar och träflis. Ca 0,4 m tjockt.
- Opåverkad mark på ett djup av ca 0,8 m under markytan vid grundstenen.

Djupschakt 13 samt grundsten 4, mellan stuglängan och Affärsgatan. V om andra kyrkstugan, från S räknat. Accnr 2009:52:25. © Norrbottens museum. Fotograf: Mirjam Jonsson.

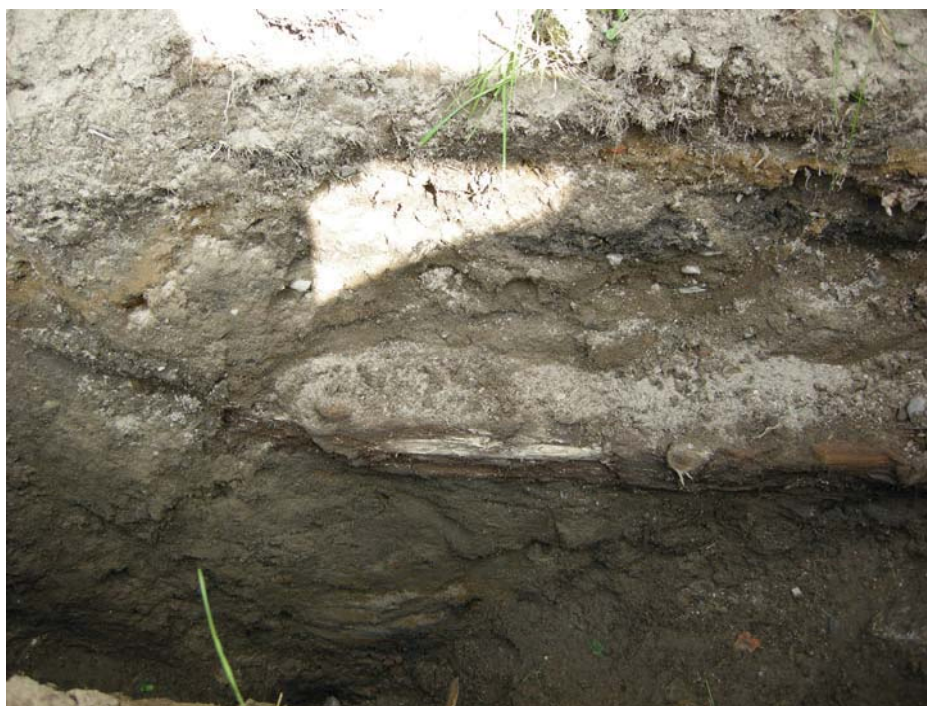
Djupschakt 15 grävdes i schaktet mellan stuglängan och Affärsgatan, V om tredje kyrkstugan, från S räknat. Schaktet, som även frilade profilen under grundsten 7 och 8, uppvisade följande lager:

- Lager med matjord och sand. Ca 0,1-0,2 m tjockt.
- Brunsvart, omrört kulturlager med inslag av gulbrun sand, tegel, grus, kol, sot och träflis. Ca 0,2 m tjockt. I botten av lagret är en trästock.
- Mörkbrunt, omrört kulturlager med inslag av tegel och träflis. Ca 0,5-0,6 m tjockt.
- Brunsvart, omrört kulturlager med inslag av beiga och svarta strieringar, tegel och träflis. Ca 0,4 m tjockt.
- Opåverkad mark på ett djup av ca 1,2-1,3 m under markytan vid grundstenarna.

Djupschakt 15, mellan stuglängan och Affärsgatan. V om tredje kyrkstugan, från S räknat. Accnr 2009:52:28. © Norrbottens museum. Fotograf: Mirjam Jonsson.
