# ARKEOLOGISK FÖRUNDERSÖKNING

## FJÄRRVÄRME 2008

Raä 330, kulturlager från medeltid och nyare tid,  
Gammelstads kyrkby, Nederluleå sn, Luleå kn,  
Västerbottens landskap, Norrbottens län.

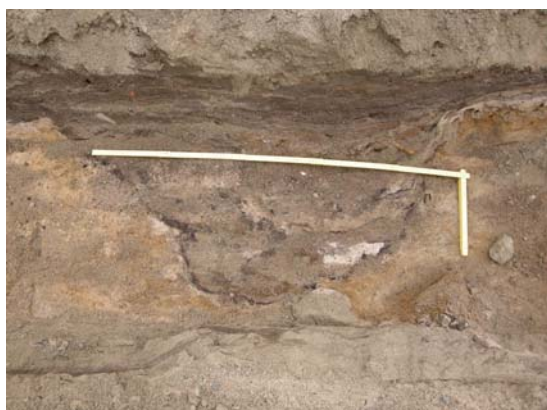
- Datering:** Avfallsgrop: 1700-tal till 1830-tal. (Bedömning utifrån fynd)  
Övriga, omrörda kulturlager 1800-1900-tal. (Bedömning utifrån fynd).

Avfallsgrop under Bakigatans vägbanå, fotograferad i plan. Måttstocken är vikt i vinkel vid 1 m längd. Foto: Olof Östlund © Norrbottens museum. Nbm accnr 2008:279:058

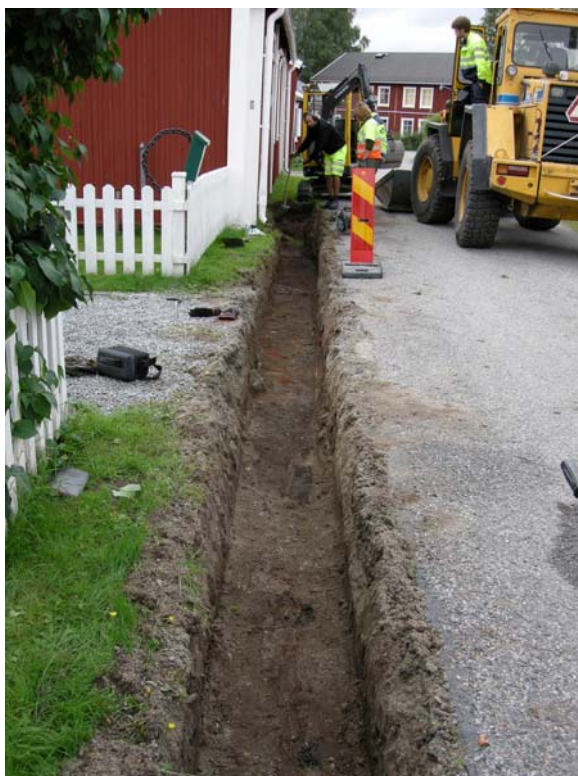
Huvudschakt Ö om Häradsvägen, 18-30 m in i schaktet. Det svarta som börjar vid grusinfarten är kulturlager. Foto: Olof Östlund © Norrbottens museum. Nbm acc nr 2008:279:065

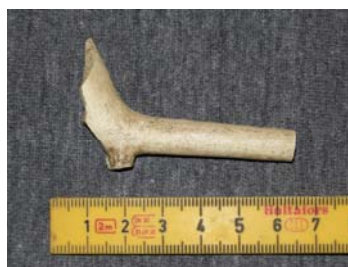
Del av kritpipa hittad i Kulturlagret framför grusinfarten på bilden till vänster. En av kritpipedelarna från F 6. Foto: Olof Östlund © Norrbottens museum. Nbm acc nr 2008:279:083

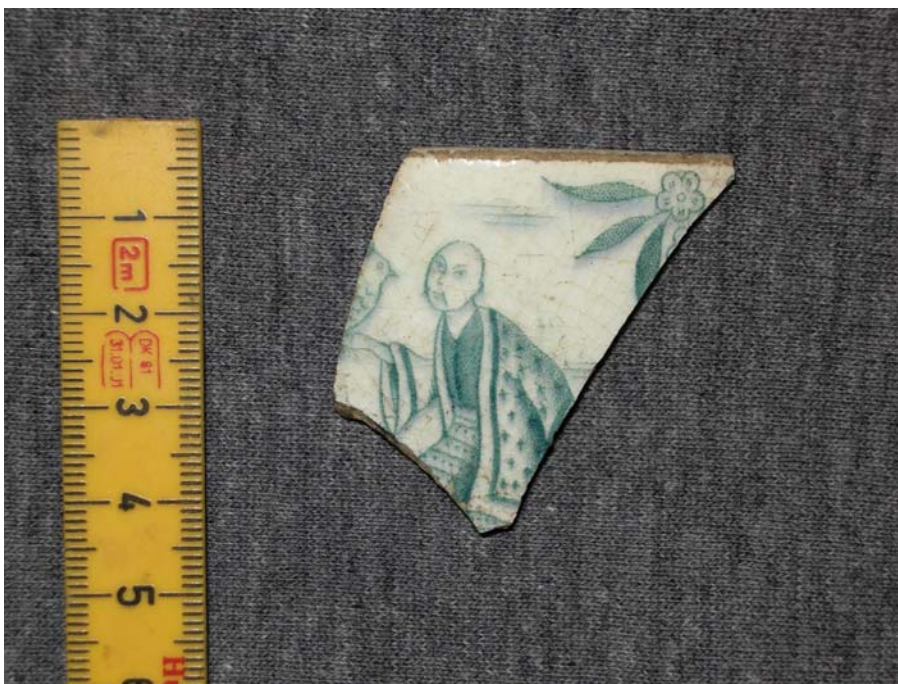
Skärva av fajans hittad i huvudschaktet V om Häradsvägen. Ostindiskt motiv: Man med fågel sittande i handen. Foto: Olof Östlund © Norrbottens museum.  
Nbm acc nr 2008:279:081

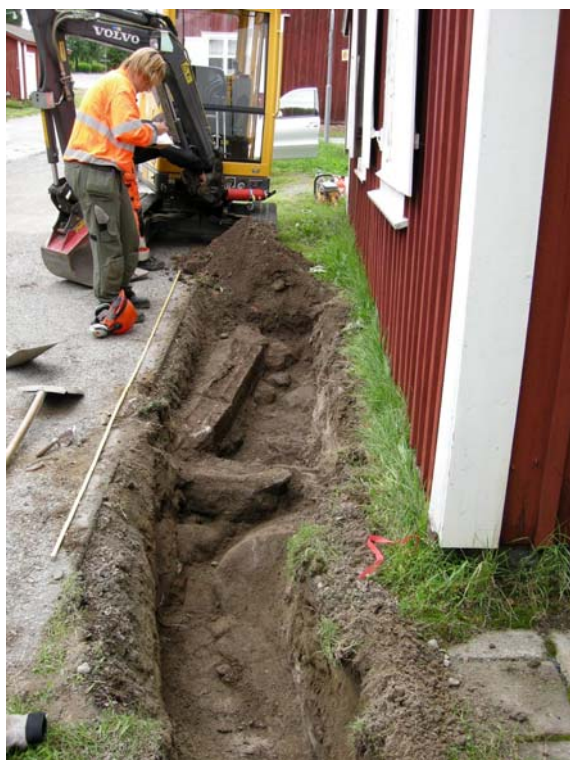
Schaktets sista 6 m, vid kyrkstuga 153, innehöll resterna av en husgrund, bestående av omrörda massor med grundstenar, samt en i betong gjuten vattenavledningsränna. Grundstenarna började framträda på 0,2-0,3 m djup. I jorden i och kring husgrunden fanns buteljglas, tegel, porslin, planglas och trådspik. Grundstenarna är utplanerade och överfyllda innan nuvarande kyrkstuga placerades på platsen.

Rest av husgrund vid kyrkstuga 153 (se beskrivning föregående sida) på Organistgränd.  
Foto: Olof Östlund ©  
Norrbotens museum.  
Nbm acc nr 2008:279:005

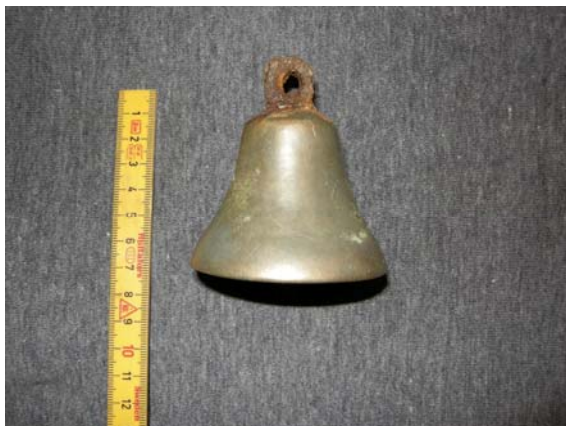
Klocka (F 3). Foto: Olof Östlund © Norrbottens museum. Nbm acc nr 2008:279:084

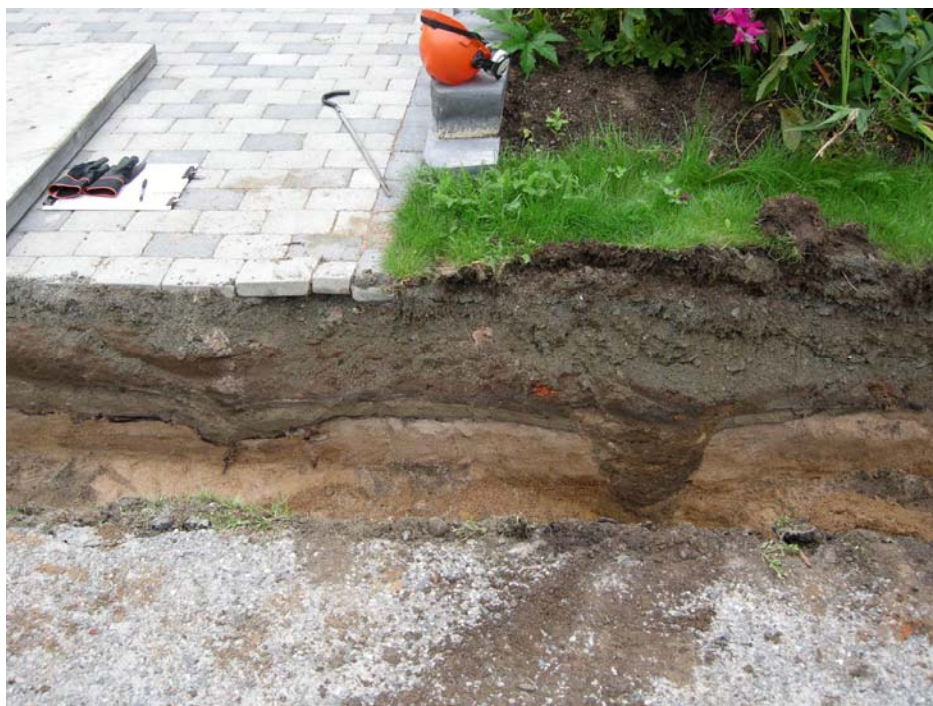
- Datering: 890-1150 e Kr (<sup>14</sup>C-datering, KP 1, brandlager) (Bilaga 5)  
1490-1670 e Kr (<sup>14</sup>C-datering, MP 1, nedgrävning / stolphål) (Bilaga 5)  
1800-1900-tal (Övrigt omrört kulturlager: Bedömning utifrån fynd)

Brandlager och stolphål på Västervägen 19. Foto Olof Östlund © Norrbottens museum.  
Nbm acc nr 2008:279:047

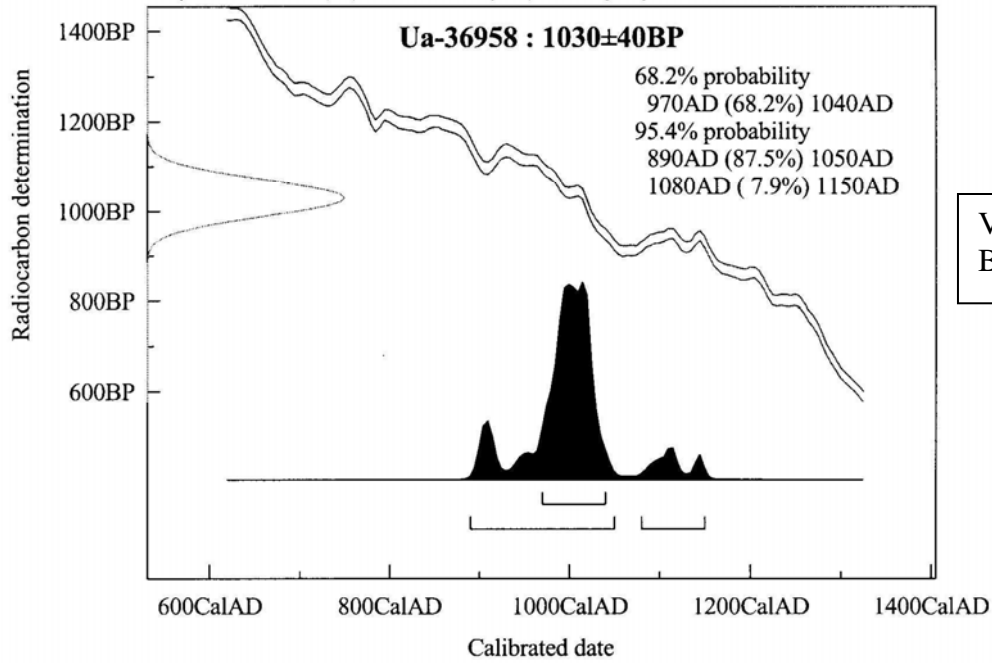
Västervägen 19  
Brandlager

Atmospheric data from Reimer et al (2004);OxCal v3.10 Bronk Ramsey (2005); cub r:5 sd:12 prob usp[chron]
