Rapport 2008:3

ARKEOLOGISK FÖRUNDESRÖKNING

Pitegården dräneringsrör Hägnan 2008

Raä 593, Nederluleå sn, Norrbottens län

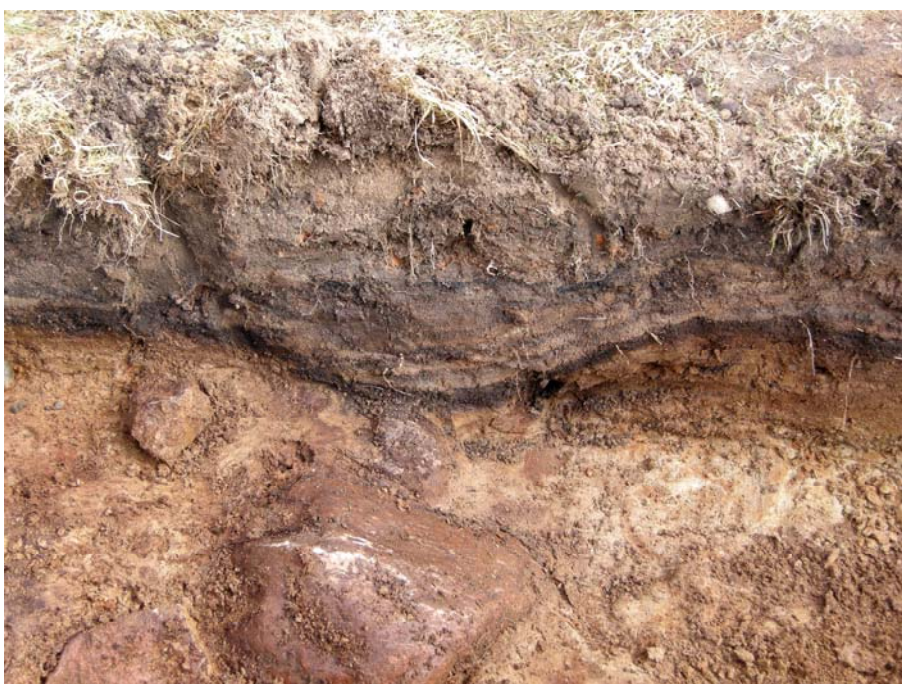
Fig. 1 Schaktets NÖ profil taget ca 4 m SÖ om Pitegårdens gavel. I gropen (som är naturlig) syns tydligt de avsatta lagrens olika färgningar (randigt), samt det underliggande mörkbruna kulturlagret ovan den naturliga ljusbruna sanden. De otydliga färgningar som anslöt till stenen på bilden var tyvärr bortgrävda när bilden togs. © Norrbottens museum, Åsa Lindgren

Under det 5 cm tjocka torvlagret var ett påfört, omrört fyllnadslager 5-40 cm tjockt, med rikligt innehåll av tegel, tegelkross, sot och kol. Detta lager återfanns i hela schaktlängden. Närmast Pitegården och ca 3 m ut i schaktet var det tjockast och gick ända ner till orörd mark (se ritning 1, bilaga 2). Längre mot SÖ framkom intakta fyllnadslager av sand och lera, vilka påförts i olika omgångar till ca 15 cm tjocklek (se fig 1). Lagren innehöll sparsamt med sot och i botten fläckvisa inslag av halm. Detta vilade på ett ca 5 cm tjockt kulturlager som var fett, humöst med fläckvisa inslag av sot och kol utan struktur. Vid rensning av profilen ramlade en liten bit porslin fram, osäkert från vilket lager, men troligen från kulturlagret. I botten av detta, mot den orörda sanden, var otydliga färgningar, vilka anslöt till en större sten som framkom i schaktets botten (se ritning 1, bilaga 2).

Lagret under torven tolkas som dumpmassor från de arkeologiska undersökningarna 1968-69. Detta på grund av att det hade karaktär av kulturlager och innehöll tegel, sot och kol, men var omrört och luftigt. Det har således inte legat så länge att det packats ihop. Underliggande fyllnadslager var intakta, men fyndtomma vilket gör dem svårtolkade. Det påträffade kulturlagret innehöll inte heller några tolkningsbara fynd utöver porslinsbiten, som troligen hör till detta lager, antyder en datering till tidigast 1700-tal, då porslinet blir mer vanligt. Färgningarna i botten kan utgöra förmultnade trästockar och stenarna syllstenar, men detta är dock inte sannolikt. En byggnad borde lämna mer spår som antyder vad som är inne och ute.
