Rapport 2009:4

ARKEOLOGISK FÖRUNDERSÖKNING

PITEGÅRDEN, ÅTGÄRDER MOT HUSSVAMP HÄGNAN 2007

Raä 593:1, Nederluleå socken, fastigheten Gammelstad 6:6,
Luleå kommun, Västerbottens län

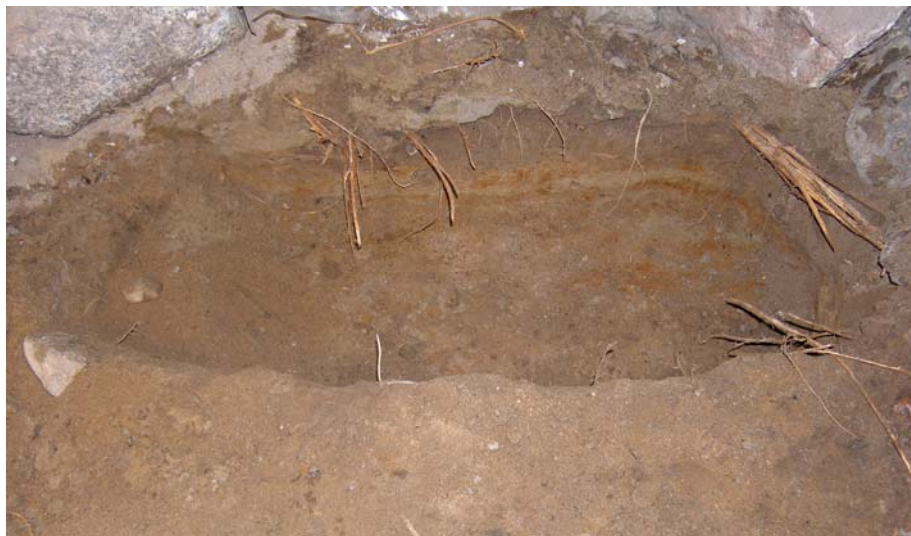
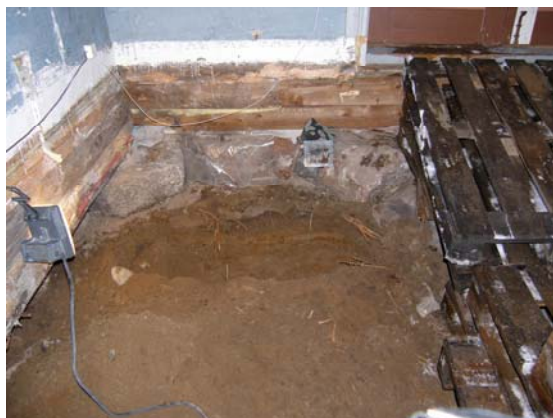
Acc nr 2007:466:02 (ovan)
och 2007:466:03 (till
vänster)

I schakten framkom inga egentliga kulturlager eller fynd. Överst bestod jorden av ett grått sandlager med lite mörkare, brungrå partier, 0,15-0,18m tjockt. Någon enstaka tegelbit förekom också ytligt. Detta lager var omrört och har troligen åtminstone delvis tillkommit i samband med husflytten, då marken planats ut och förberetts. Under detta lager vidtog ett naturligt mineraljordlager som bestod av grå- och orangefläckig sand.

Schakt 2 i närbild (ovan)
Schaktet ligger i farstun
bredvid ytterdörren. (till
vänster) Fotograf John
Molin © Norrbottens
museum
