Rapport 2008:12

ARKEOLOGISK FÖRUNDERSÖKNING

ÖJEBYNS KYRKSTAD

Raä 225, stadskulturlager från medeltid och nyare tid, Öjebyns kyrkstad, Piteå socken och kommun, Västerbottens län

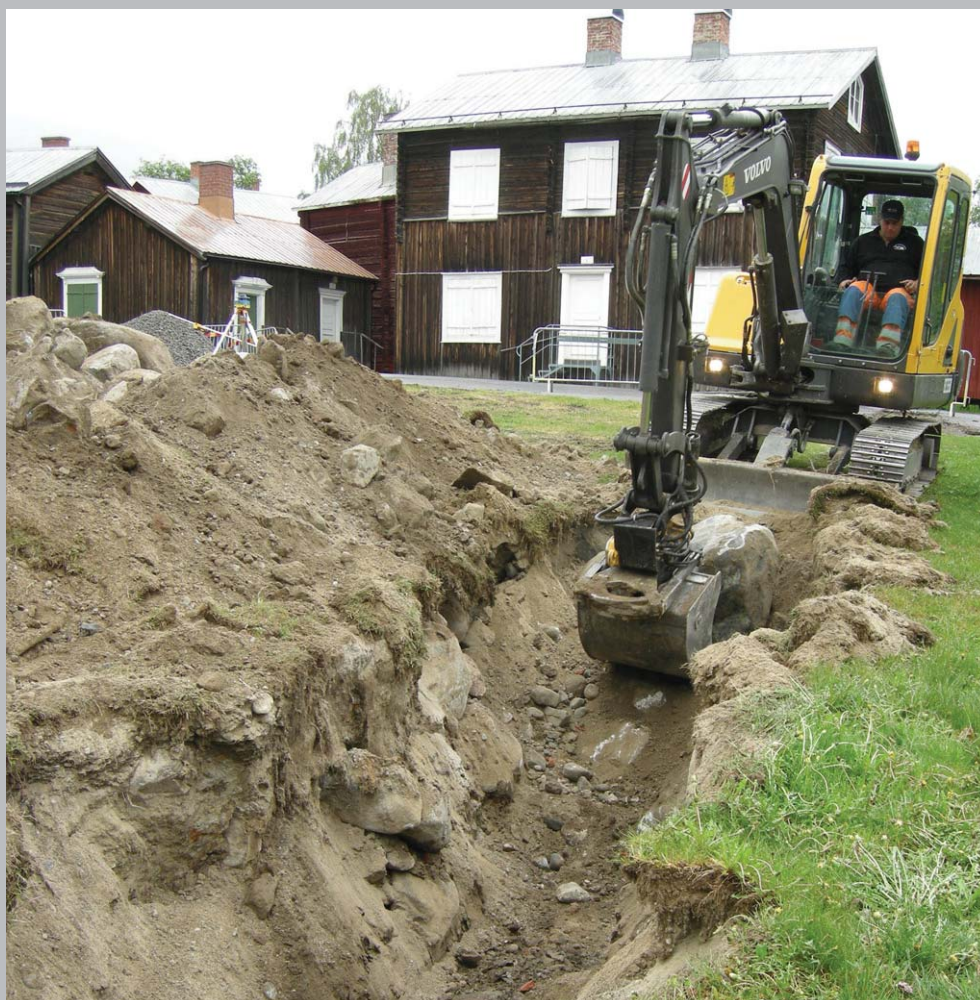
Foto på framsida: Schakt i område 1, strax V om Affärgatan, acc nr 2008:103:04, Norrbottnens museum©. Fotograf: Mirjam Jonsson.

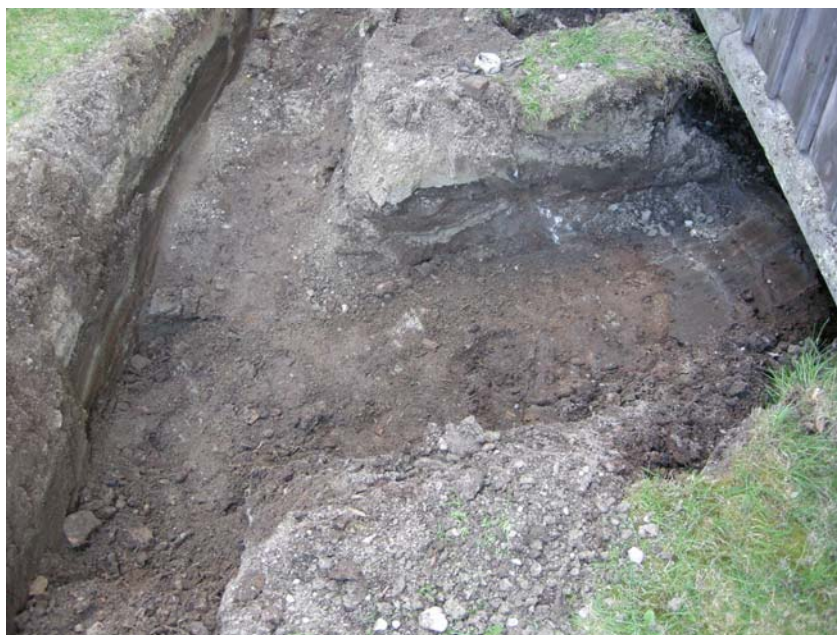
Omrörda kulturlager påträffades i schakten och djupschaktning uppvisade två ovan varandra liggande kulturlager. Båda kulturlagren bestod av mörkbrun/brunsvart jord och hade inslag av lera och kol. Fynden utgjordes av fajans, buteljglas, planglas, djurben, tegelbitar, trådspik, delar av kritpipor och rödgods (BII:4).

- Lerlager, ca 0,3 m tjockt
- Omrört kulturlager med fynd, ca 0,2 m tjockt
- Omrört kulturlager med träflis/fynd, ca 0,35 m tjockt
- Orörd jord på ett djup av ca 0,85 m

Schakt mellan kyrkstugorna i område 1, den djupaste delen där schakten korsar varandra. Bilden är tagen från NV. Acc nr 2008:103:03. Fotograf: Mirjam Jonsson. Norrbottens museum ©

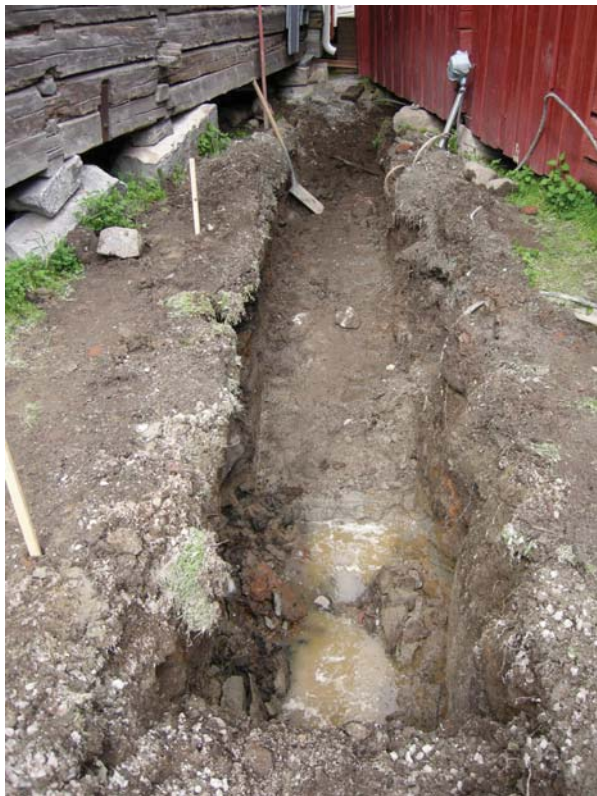
I början av schaktet (fr N till S), dvs vid djupschaktningen för brunnen, syntes under ca 0,2 m tjockt vegetationslager/matjord ett tjockt omrört kulturlager/raseringslager bestående av svartbrun sand/jord. Raseringslagret var ca 0,5 m tjockt och innehöll träflis, tegel, buteljglas och delar av kritpipor. Under detta lager är ett ca 0,1-0,2 m tjockt lager med sand som antingen vattenavsatts eller "smetats" ut medvetet. Under sandlagret är ännu ett omrört kulturlager innehållande sot, kol, mycket träflis, glas, fajans och rödgods (fnr 1-4, bilaga 2). Orörd jord tar vid på ett djup av ca 0,6-0,9 m. Profilsektor från djupschaktningen har ritats (se bilaga 4). Resterande del av grävningen mot S skedde endast på ett djup av ca 0,5 m eftersom det ska utgöra dike för vattenavrinning på innergården. Ett djupschakt grävdes ungefär mitt på innergården, och detta uppvisade samma typer av lager som ovan.

Schakt i område 2, mellan kyrkstugorna i innergårdens N hörn. Vid grävning av schaktet började vatten strömma in pga av den dåliga dräneringen runt stugorna. Bilden är tagen från S. Acc nr 2008:103:07. Fotograf: Mirjam Jonsson. Norrbottens museum ©

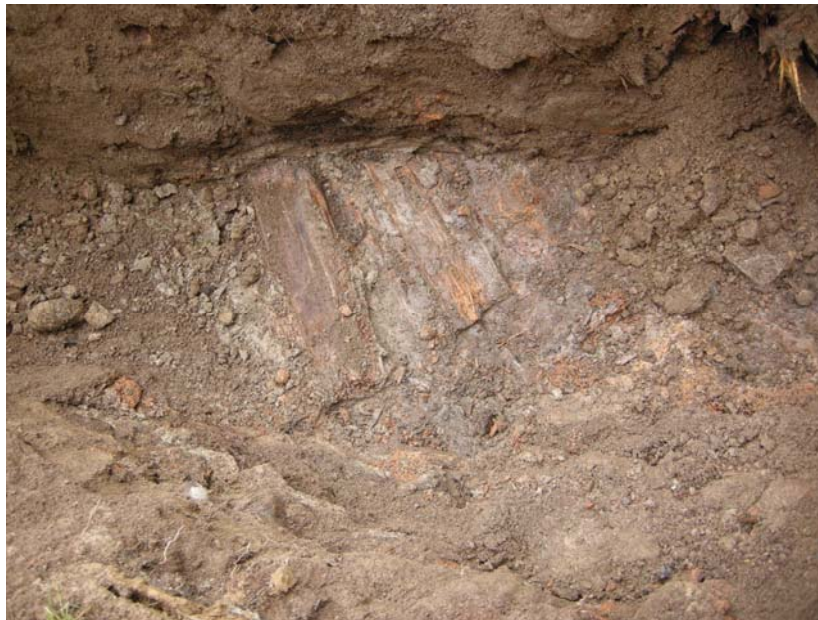
Närmast kyrkstugorna såg schaktets lager i stort sett likadana ut som på kyrkstugornas innergård och uppvisade liknande fyndmaterial (fnr 9, bilaga 2). Efter ca 4 m (mot N) påträffades träplan-
kor på ett djup av ca 0,8 m. De låg omrört och tillhör troligtvis samma raseringslager som det översta på innergården (se ovan). Ett nedre omrört kulturlager innehöll träflis och mycket näver (ev taktäckning) samt rödgods och delar av kritpipor (fnr 6-8, bilaga 2). Nedan följer beskrivning av lagren utefter schaktet (S-N).

Långschaktet i område 2, N om Finngatan ca 4 m N om kyrkstugorna. Omrört kulturlager med träplankor, ca 0,8 m under nuvarande markyta. Bilden är tagen från S. Acc nr 2008:103:08. Fotograf: Mirjam Jonsson. Norrbottens museum ©

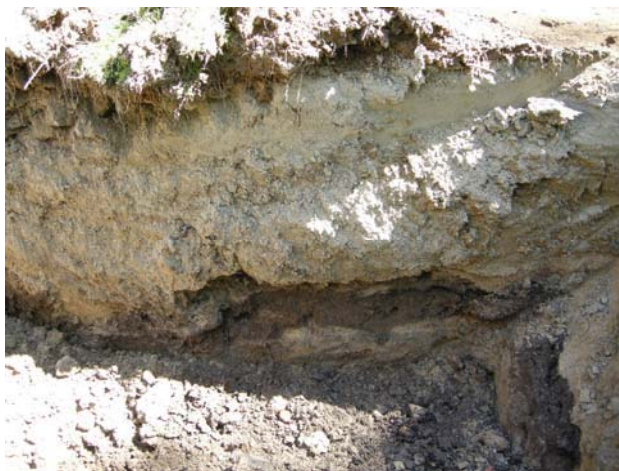
Diket grävs från S till N och efter ca 5 m grävs ett djupschakt som visar följande lagerföljd:

- Lerlager med silt: ca 0,55 m tjockt
- Brunsvart omrört lager med inslag av enstaka tegelbitar: ca 0,15 m tjockt
- Sandlager: ca 0,1 m tjockt
- Grågrön lera som verkar orörd, dvs orörd mark på ett djup av ca 0,8 m

Dikesgrävning i område 4, NV om kyrkstugorna. Profil i djupschakt. Bilden är tagen från V. Acc nr 2008:103:14. Fotograf: Mirjam Jonsson. Norrbottens museum ©

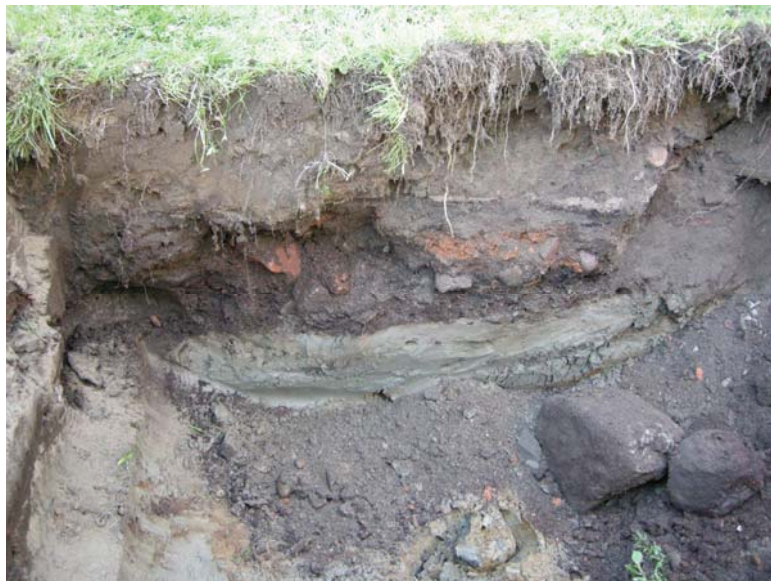
- Påfört sandlager: ca 0,25-0,3 m tjockt
- Lager med fynd och sandlins högst upp: ca 0,35-0,4 m tjockt
- Vattenavsatt sandlager: ca 0,1 m tjockt
- Lerlager: fortsätter neråt till åtminstone 1,5 m djup (gäller som orört).

Fynden bestod av ben (djur), porslin, fajans, planglas, tegel, buteljglas, träflis, träplankor, trådspik, metallskrot, trasig glasbägare.

Schaktning för brunn i område 5. Profil som visar omrörda kulturlager. Bilden är tagen från Ö. Acc nr 2008:103:15. Fotograf: Mirjam Jonsson. Norrbottens museum ©
