RAPPORT  
Arkeologisk besiktning/förundersökning

Öjebyns kyrkstad  
RAÄ 225, Piteå sn  
Norrbottens län, Västerbotten

Arkeologisk besiktning/förundersökning

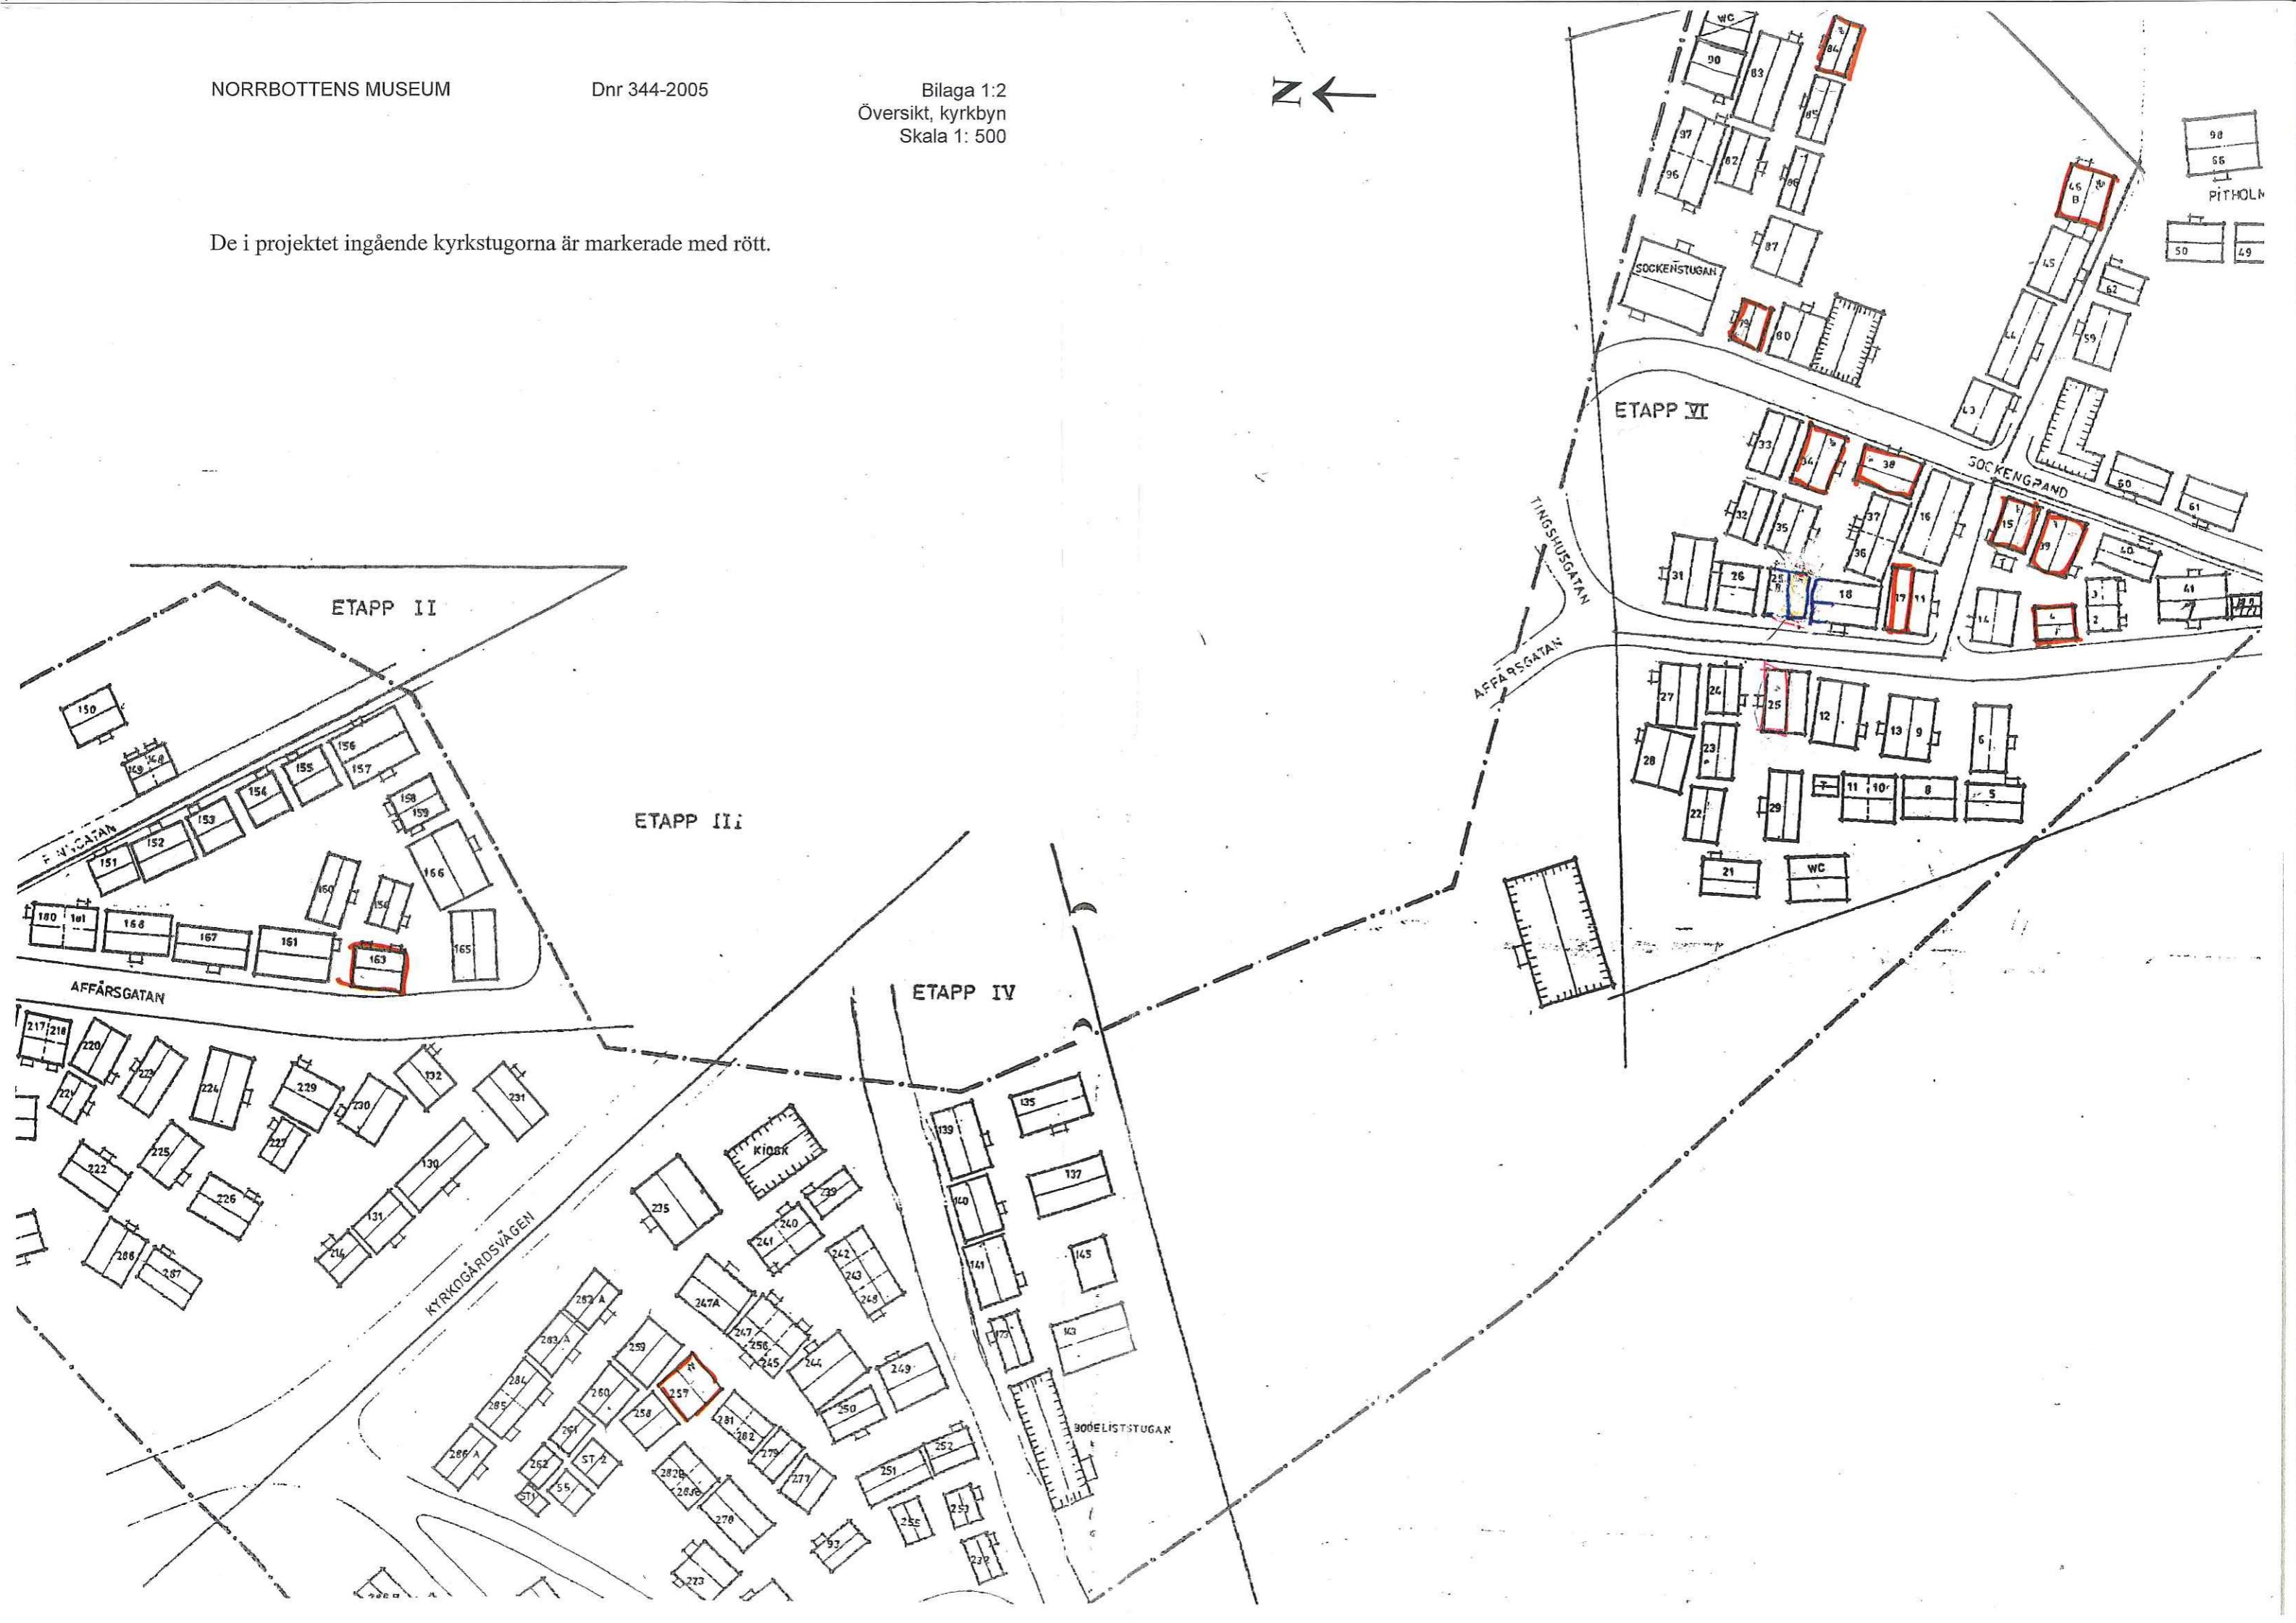
De i projektet ingående kyrkstugorna är markerade med rött.

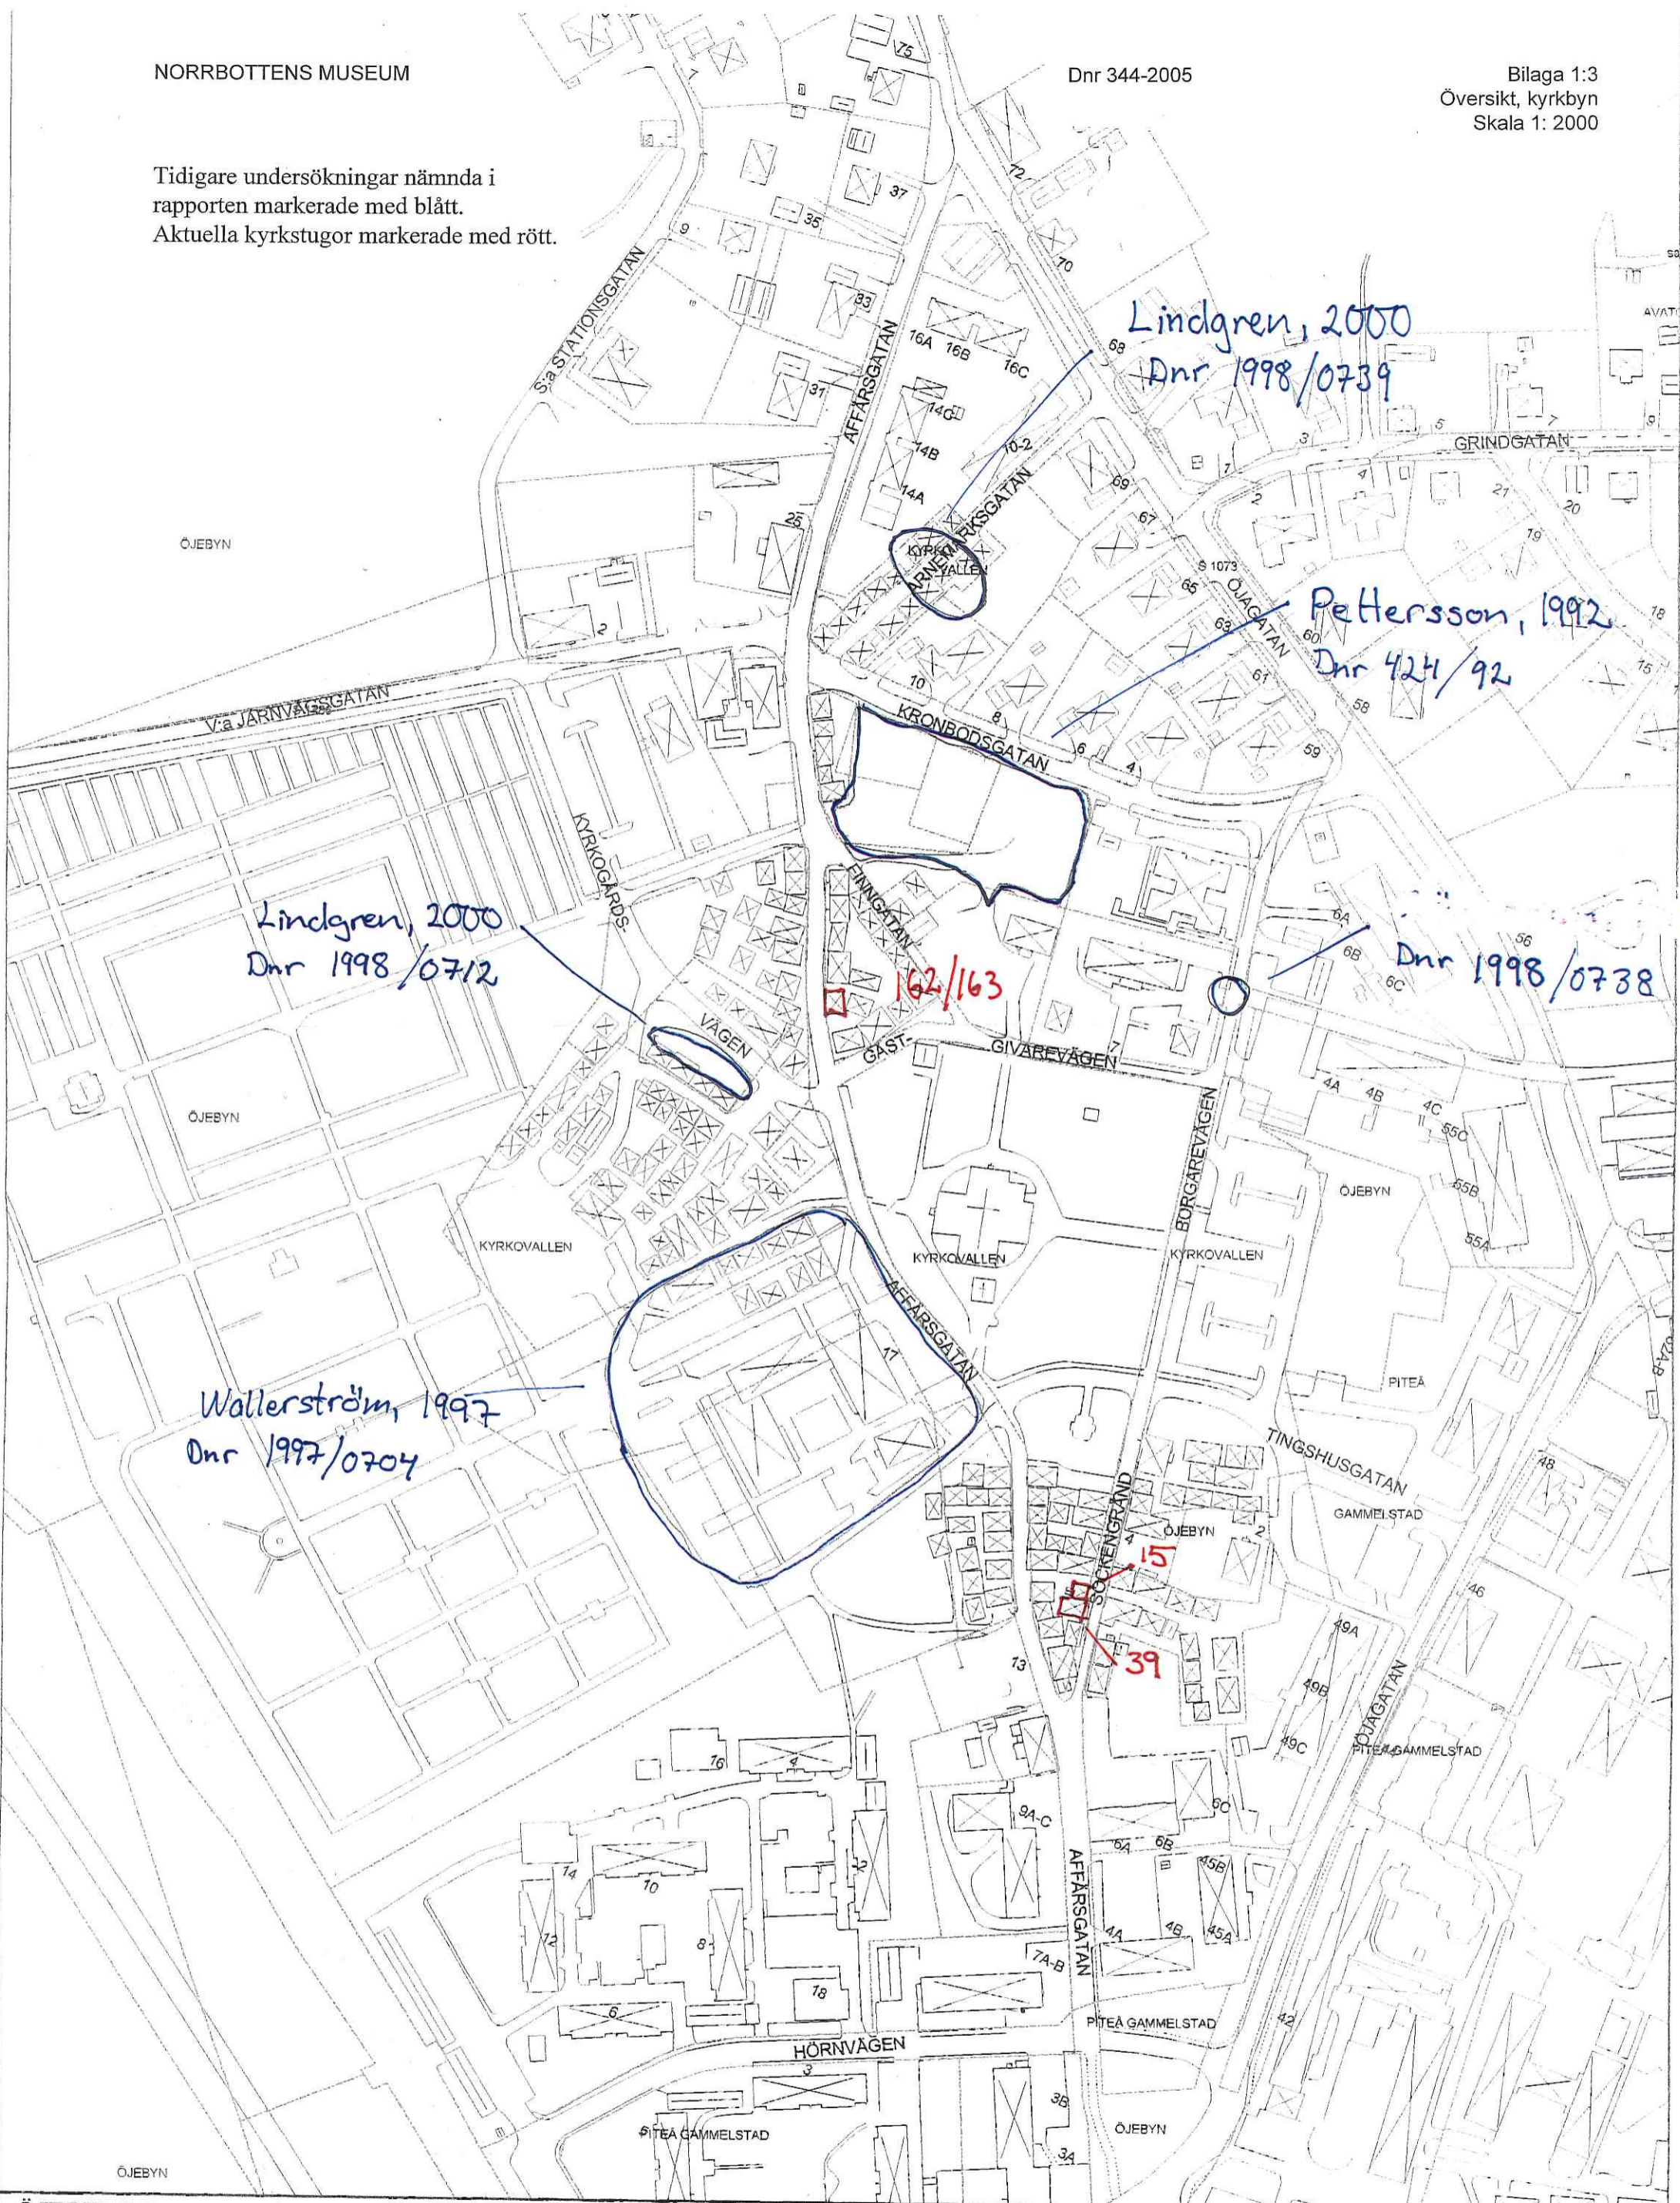
ÖJEBYNS KYRKBY

Tidigare undersökningar nämnda i  
rapporten markerade med blått.  
Aktuella kyrkstugor markerade med rött.

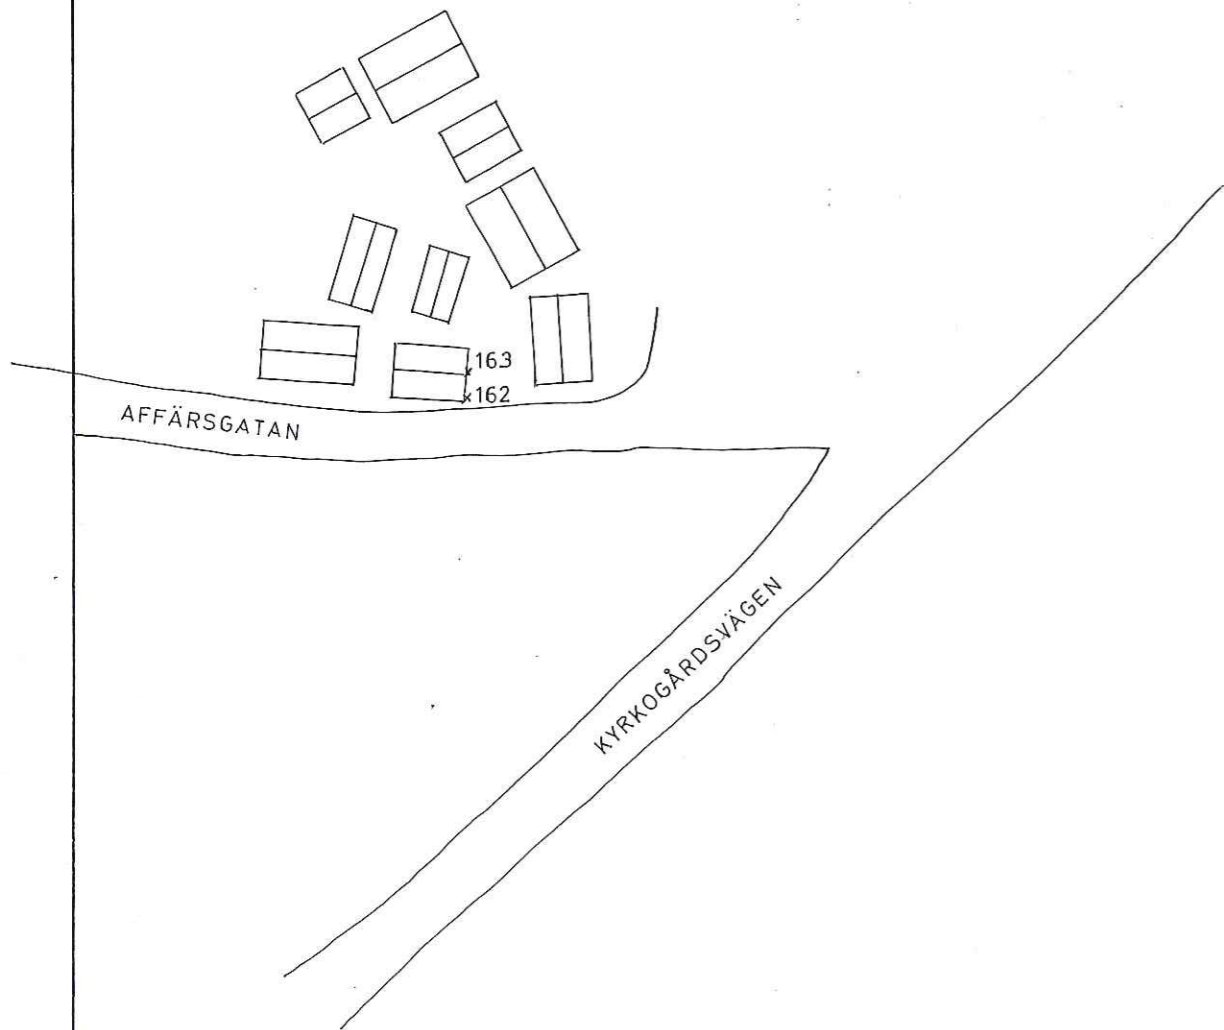
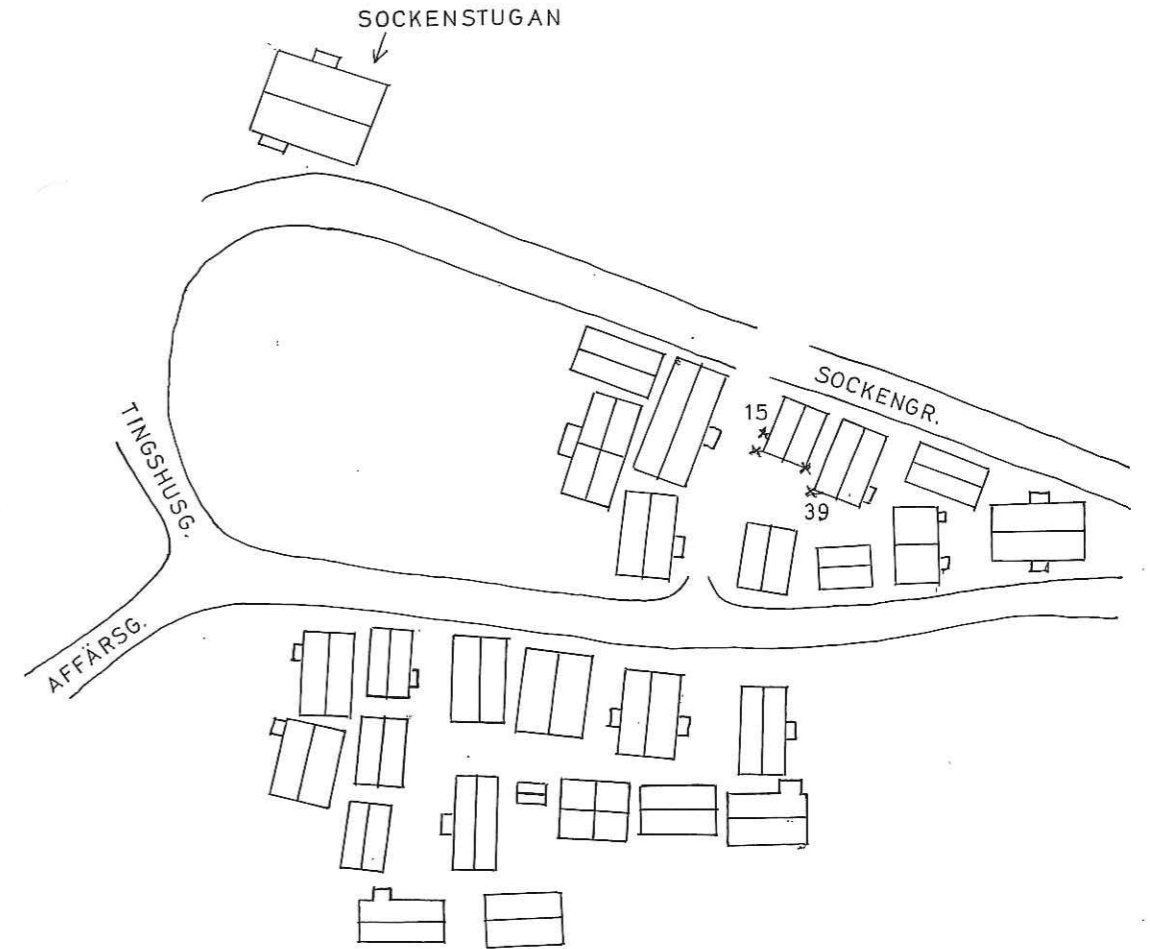
Besiktningen/schaktkontrollen resulterade i att inga kulturlager eller fynd påträffades. I schakten framkom endast matjord och fyllnadsmaterial. Översikt/schaktplan med de besiktigade schakten markerade återfinns i bilaga 2.

**Stuga 15:** Tre grundstenar rätades till med järnspett av arbetslaget. Dessa låg i princip i marknivå, 0,05-0,1 m ner och utgjordes av hörnstenarna i NV och SV samt den NV stenen invid bron i N. Ingen egentlig grävning utfördes.

**Stuga 39:** Grundstenen i NV hörnet behövde bytas ut/förstärkas. Den låg djupare än de vid stuga 15, ca 0,3-0,5 m ner. Arbetslaget kunde även här använda järnspett men storleken krävde mindre grävningar. Gropen efter stenen var 0,8x 0,9 m i diameter och låg huvudsakligen inunder stugan. I den norra profilen, från stugväggen och 0,2 m ut, syntes en gammal nedgrävning i form av ljus sand ner till schaktbotten. I N, in under stugan, fanns äldre fyllnadslager med matjord, sot och lite recent tegel samt 1900-tals porslin. Fyllnadsmaterialet är inte avsatt och är synligt från markytan ner till åtminstone 0,3

**Stuga 162/163:** Grundstenen i SV hörnet samt mittstenen i S behövde justeras. Spadtag togs ca 0,25 m ut från stenarna och 0,2- 0,3 m ner. I botten och 0,05 m upp syntes fyllnadsmaterial med matjord sedan en kraftig grässvål ändå upp till marknivå. I V ut mot affärsgatan, i direkt anslutning till stugan, kändes små, lösa stenar vilka antogs vara delar av vägfyllningen. När regnvattnet sjunkit undan skulle båda grundstenarna tas upp med järnspekt av arbetslaget, utan vidare grävning. Gps: 1792075/7289965, hörnstenens SV hörn.

Kyrkstugornas syllstenar där schakten besiktigats är markerade med x.
